ОТЧЕТ

о проведенном фитопатологическом обследовании зеленых насаждений
территории парка Оккервиль г. Кудрово

Исполнитель: Евдокимова Елена Анатольевна, к.б.н. по защите растений

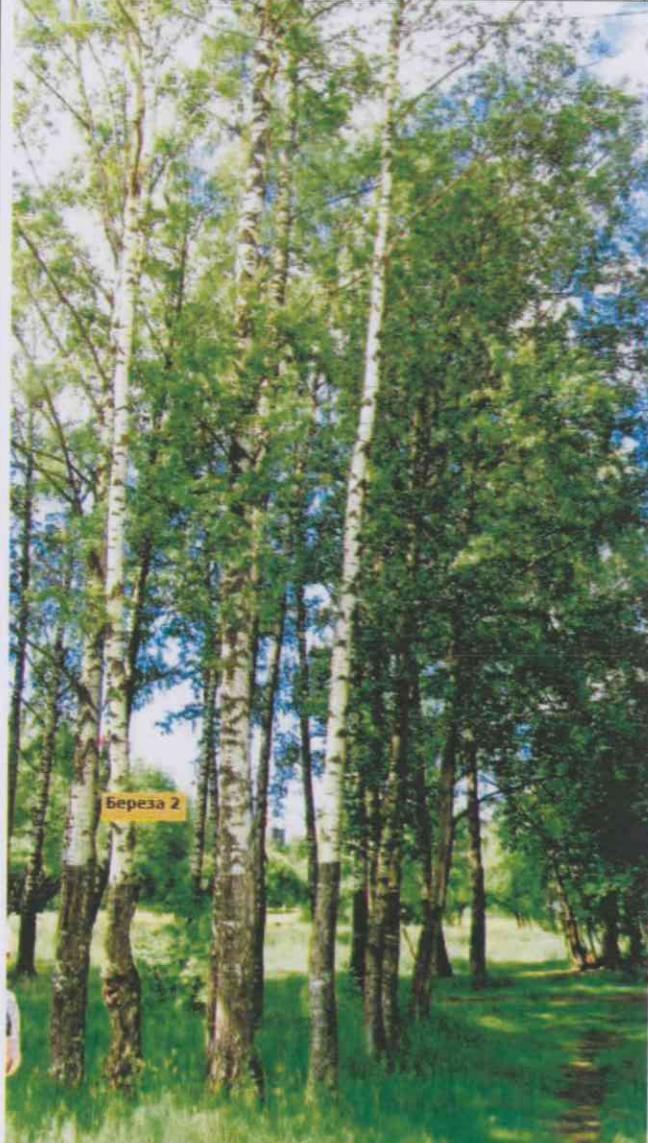
При осмотре так же отмечено, что со стороны, примыкающей к ул. Центральной в группе произрастания берез (фото 10,15,16) на одном из деревьев на металлической проволоке закреплены электрические провода прямо на стволе дерева, что является грубым нарушением техники безопасности и в случае короткого замыкания или удара молнии в дерево – может привести к возгоранию, что так же создает угрозу для жизни и здоровья людей.

Фото 10 - Группа берез, внутри нее отмечена Береза 2

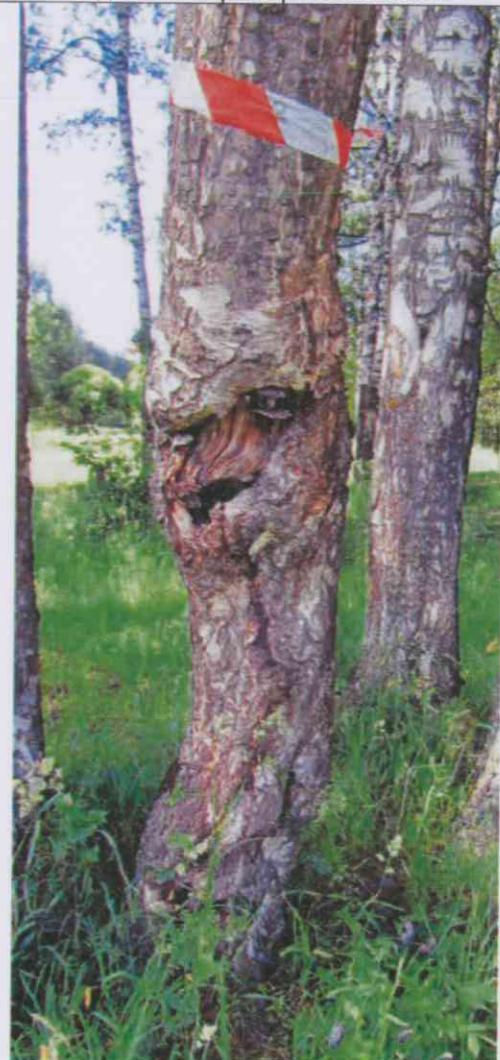
Фото 11 - Береза 2 - множественные повреждения в прикорневой части

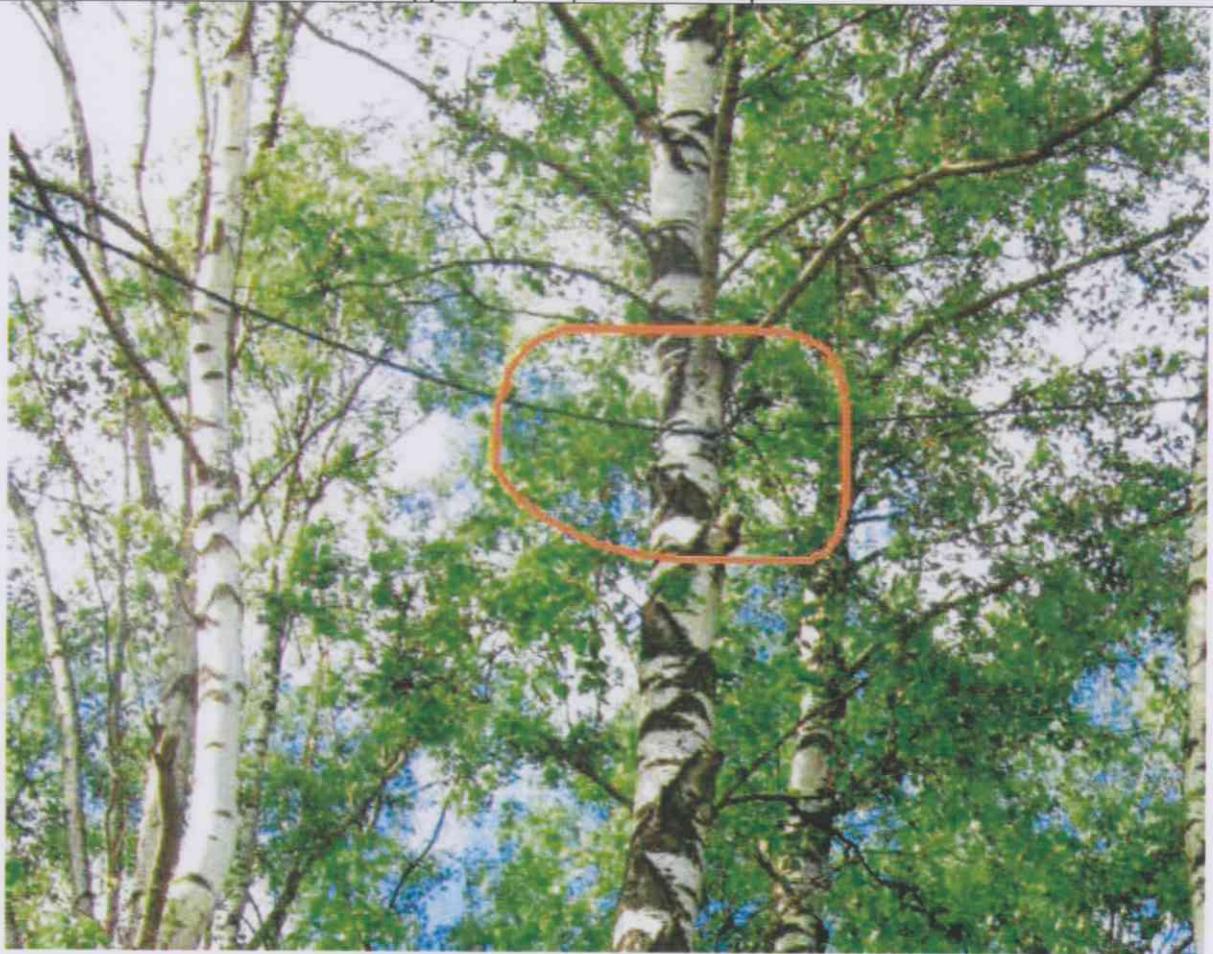
Фото 15 - Электрические провода, закрепленные металлической проволокой на березах в группе произрастания с Березой 2

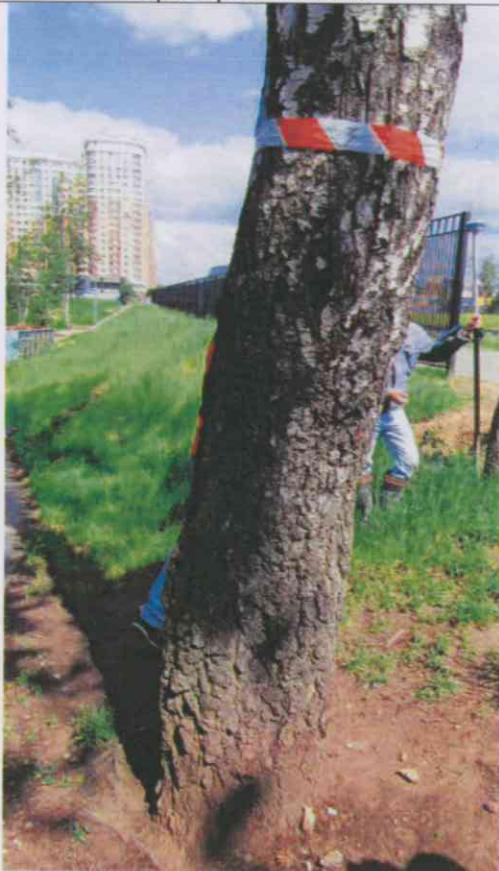
Фото 18 - Береза 3 - переуплотнения грунта в прикорневой зоне

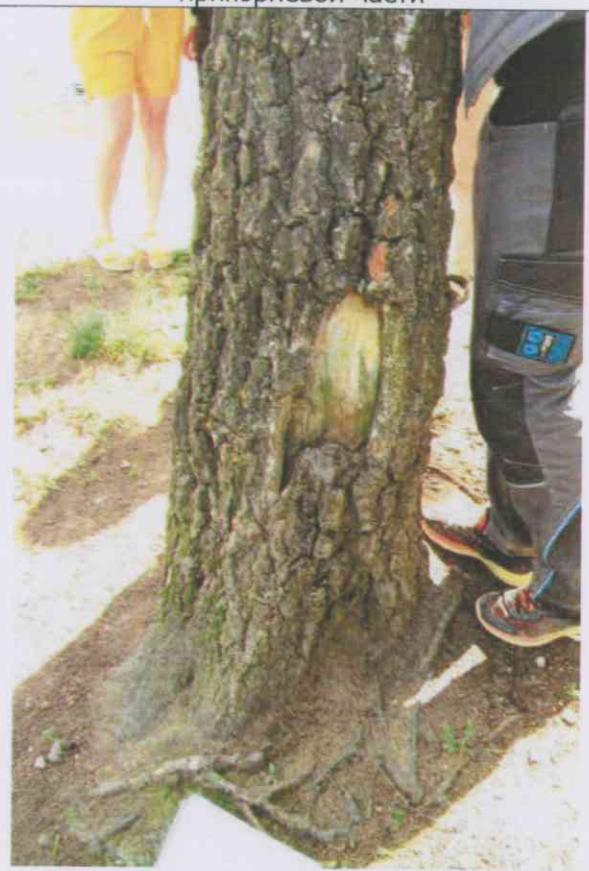
Фото 19 - Береза 3 - крупное повреждение в прикорневой части

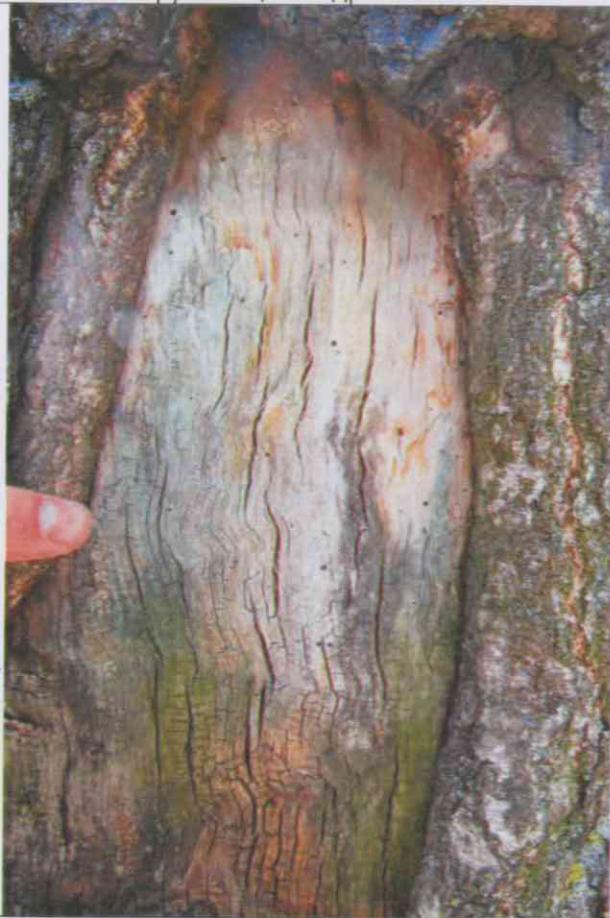
Фото 20 - Береза 3 - вылетные отверстия стволовых вредителей, растрескивание разрушающейся древесины

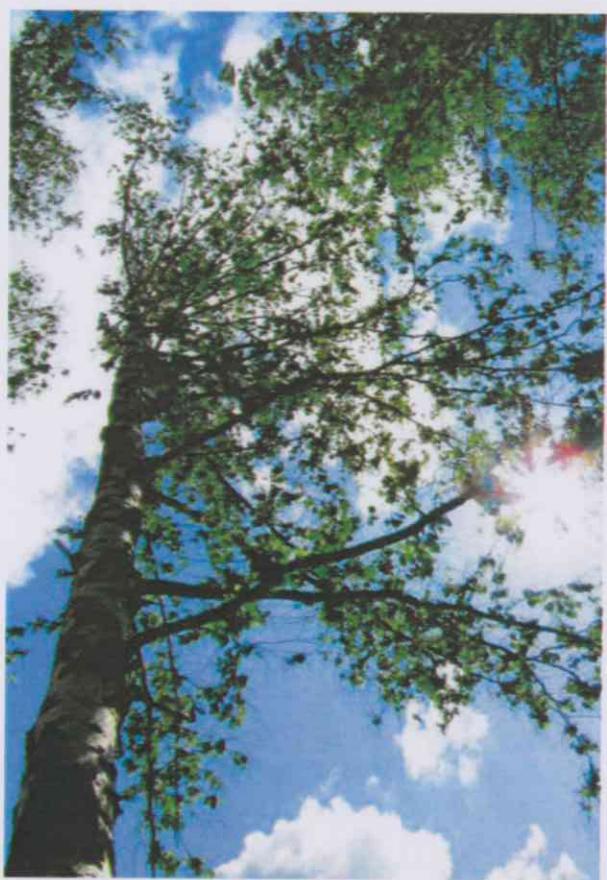
Фото 21 - Береза 3 - изреженность и однобокость кроны

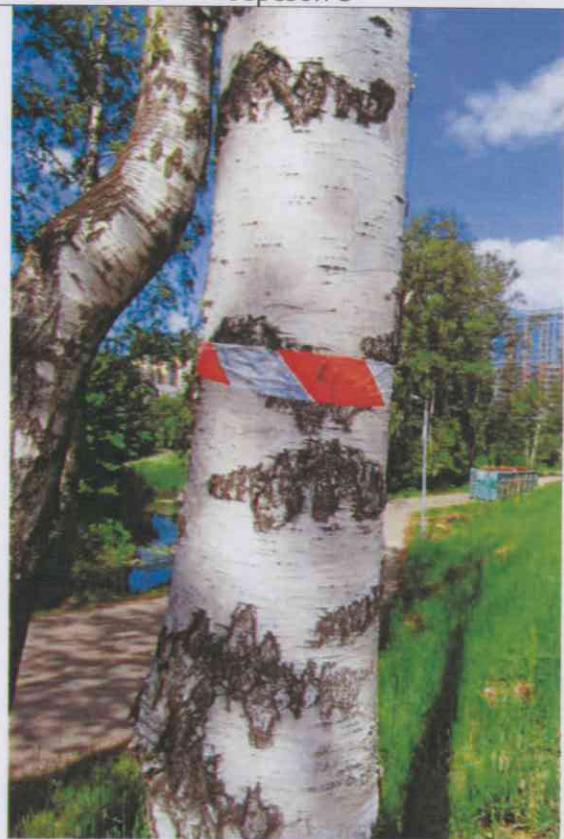
Фото 23 - Береза 4 - произрастание рядом с березой 5

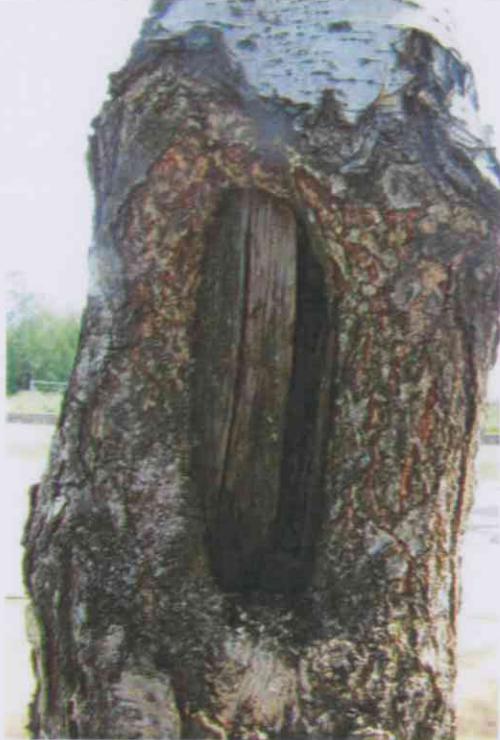
Фото 24 - Береза 4 - полное разрушение древесины ствола в прикорневой части

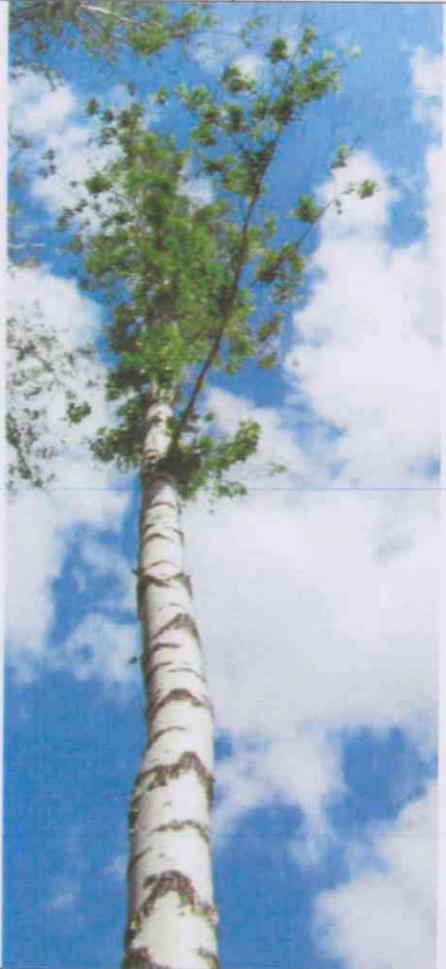
Фото 25 - Береза 4 - Существенно ослабленная корона

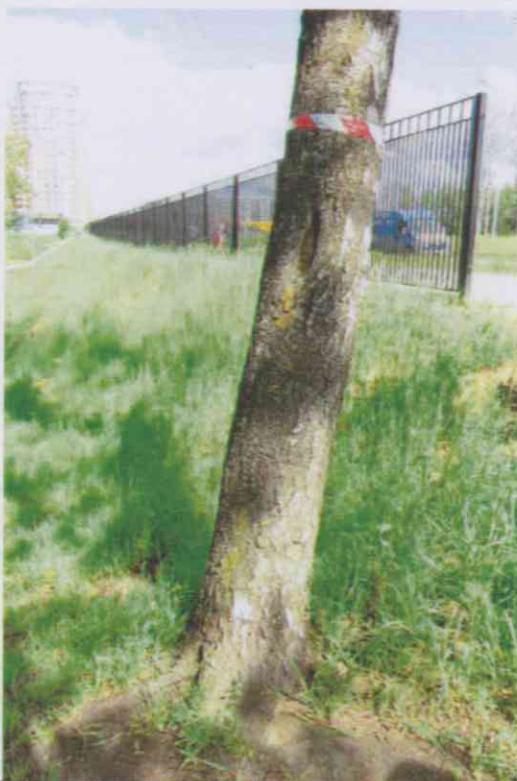
Фото 26 - Береза 5 - переуплотнение грунта в прикорневой части, механические повреждения ствола

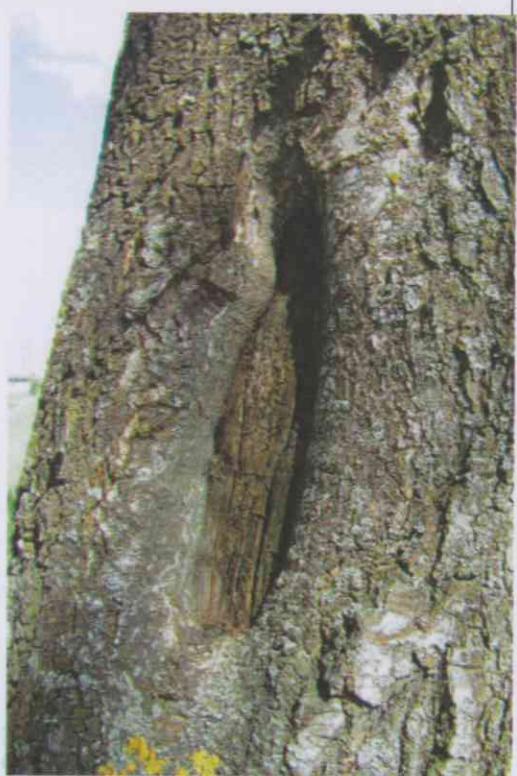
Фото 27 - Береза 5 - разрушение древесины внутри механического повреждения ствола

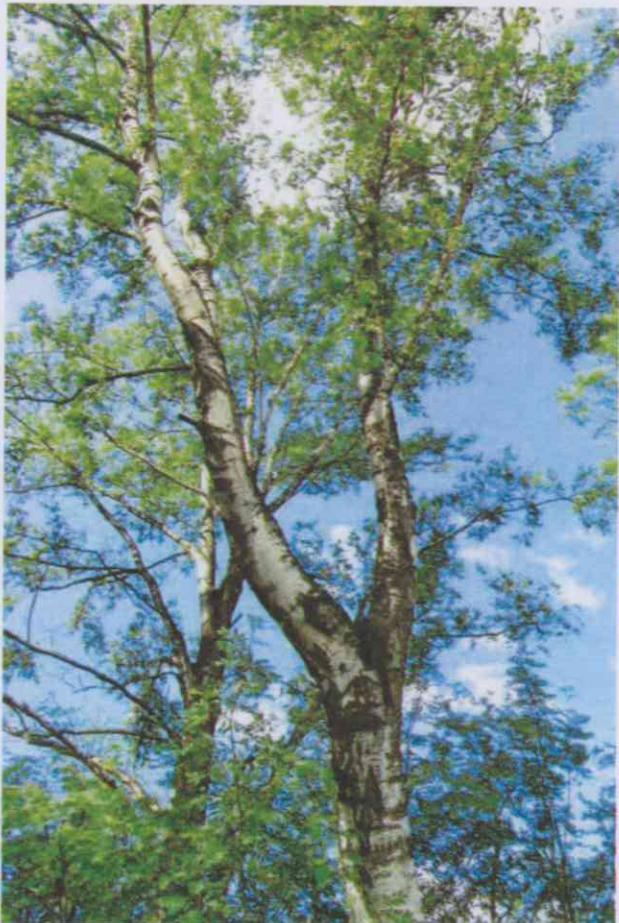
Некоторые березы, произрастающие рядом с пешеходной зоной имеют хорошее и отличное состояние, но расположение ветвей, их вес, угол отхождения их друг от друга – слишком узкий (фото 29,30,31), в месте соприкосновения таких ветвей друг с другом, со временем и утолщением стволов появляется угроза выгнивания и потеря прочности. Рекомендуется такие ветви скрепить между собой регулируемой стяжкой – петлей.

Фото 30 - Береза - два ствола - большой объем кроны, узкий угол отхождения ветвей

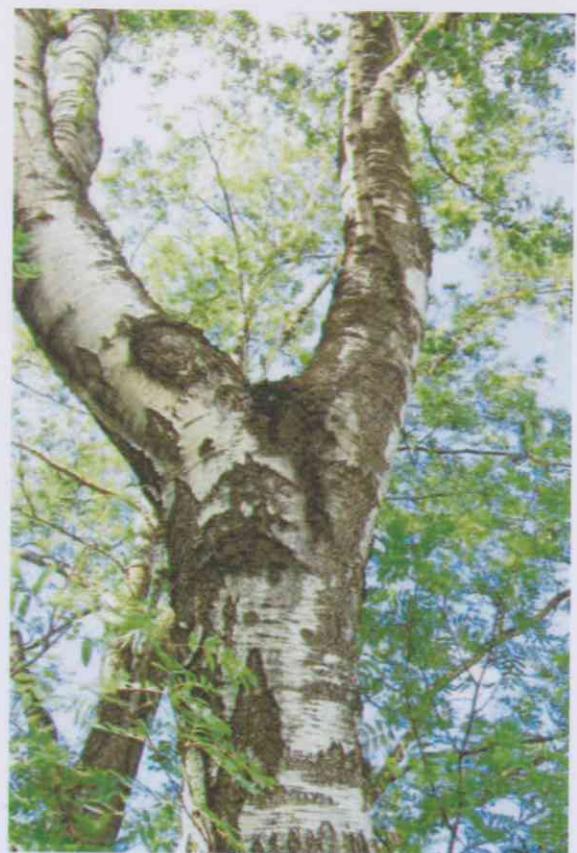
Фото 31 - Береза - в месте соединения двух стволов - выгнивающая ткань

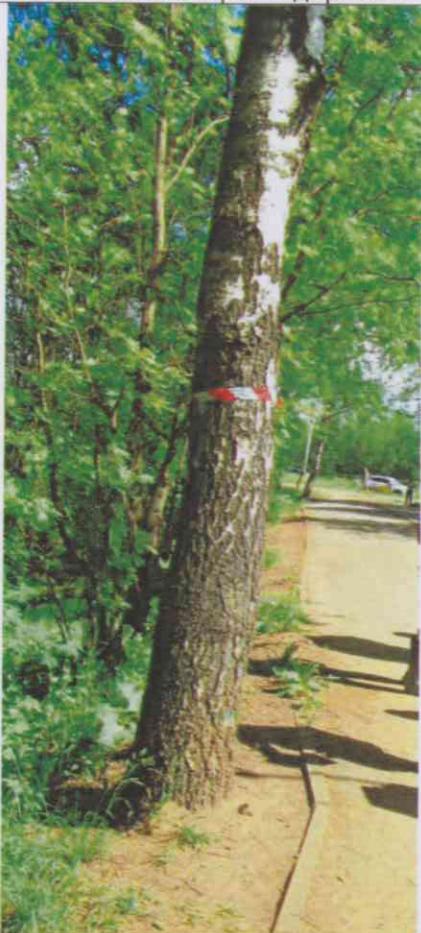
Фото 32 - Береза 6 - повреждение корневой системы со стороны дорожки

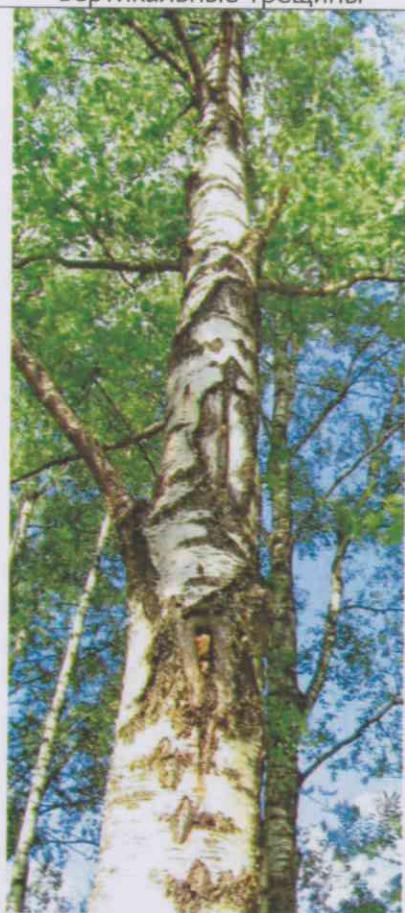
Фото 33 - Береза 6 - глубокие зарастающие вертикальные трещины

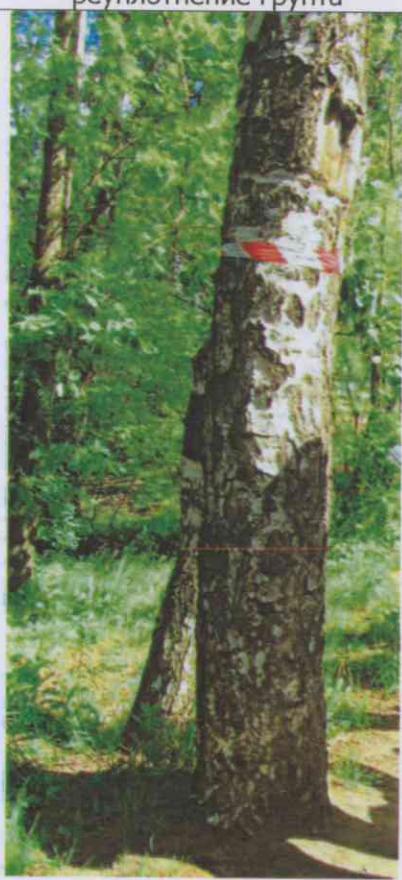
Фото 35 - Береза 7 - прикорневая часть - пе-реуплотнение грунта

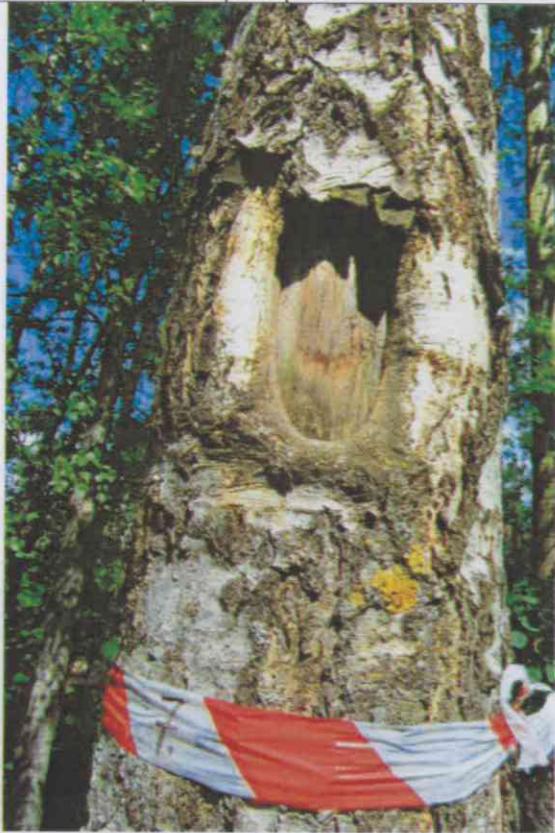
Фото 36 - Береза 7 - обширное повреждение коры в прикорневой части

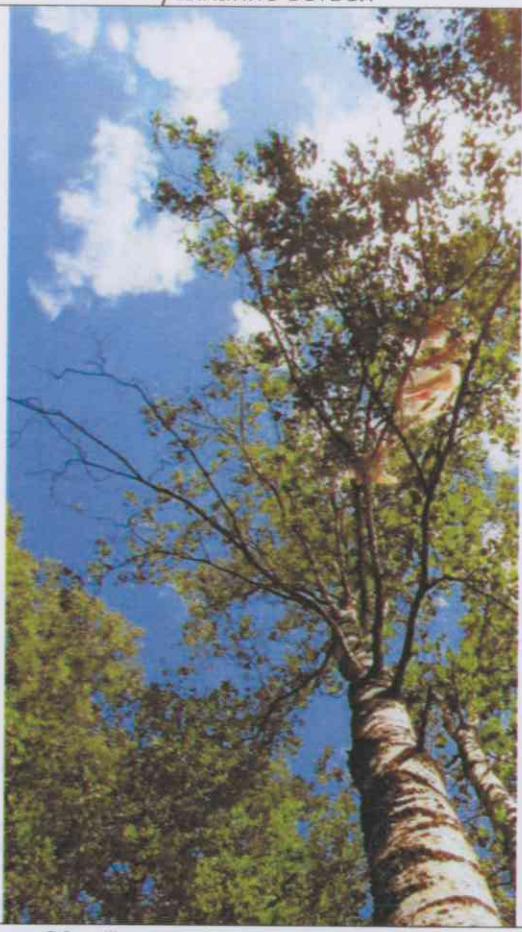
Фото 37 - Береза 7 - изреженность кроны, усыхание ветвей

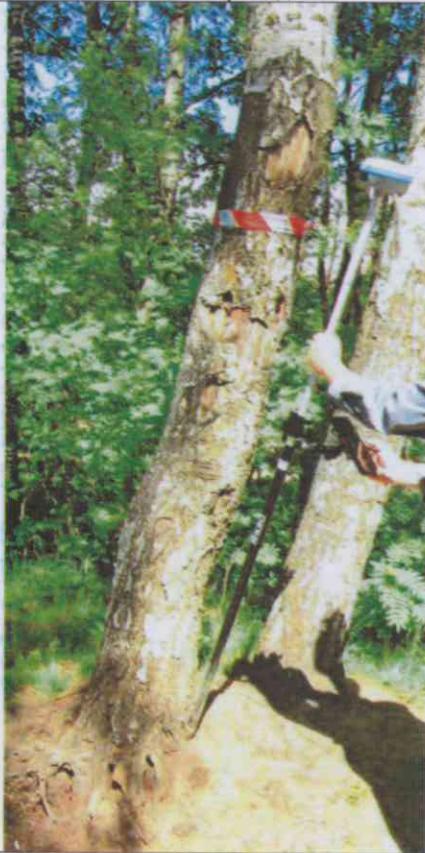
Фото 38 - Береза 8 - повреждения корней, переуплотнение грунта, множественные механические повреждения

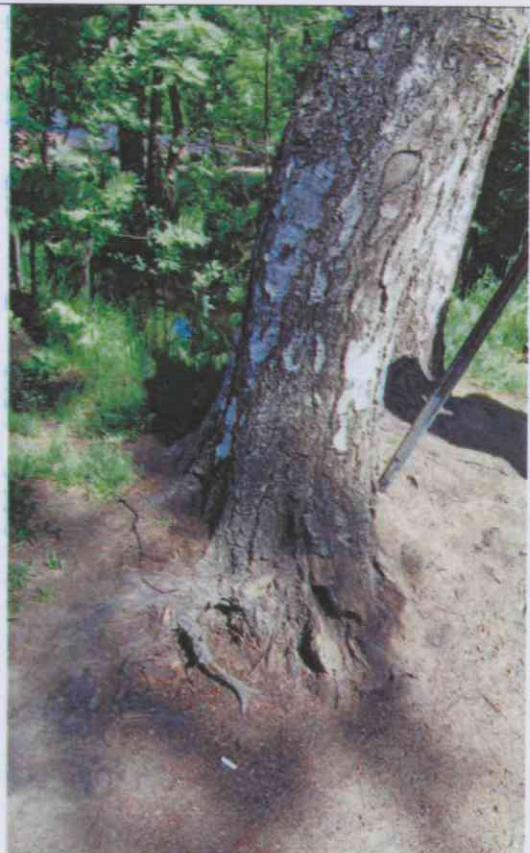
Фото 39 - Береза 8 - повреждения в прикорневой части, провал ствола

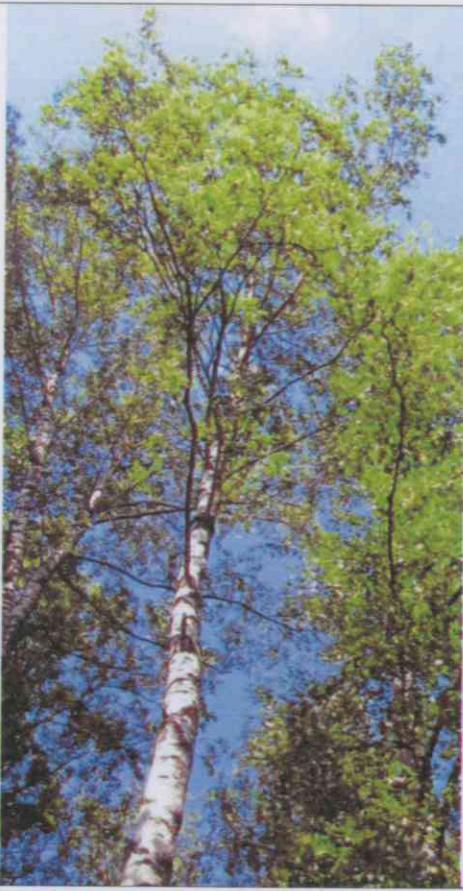
Фото 40 - Береза 8 - изреженность кроны

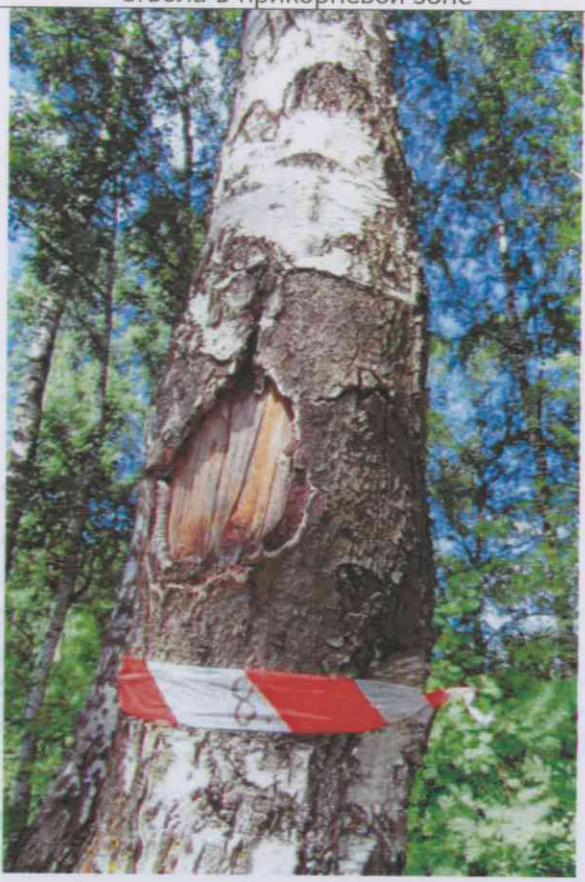
Фото 41 - Береза 8 - обширное повреждение ствола в прикорневой зоне

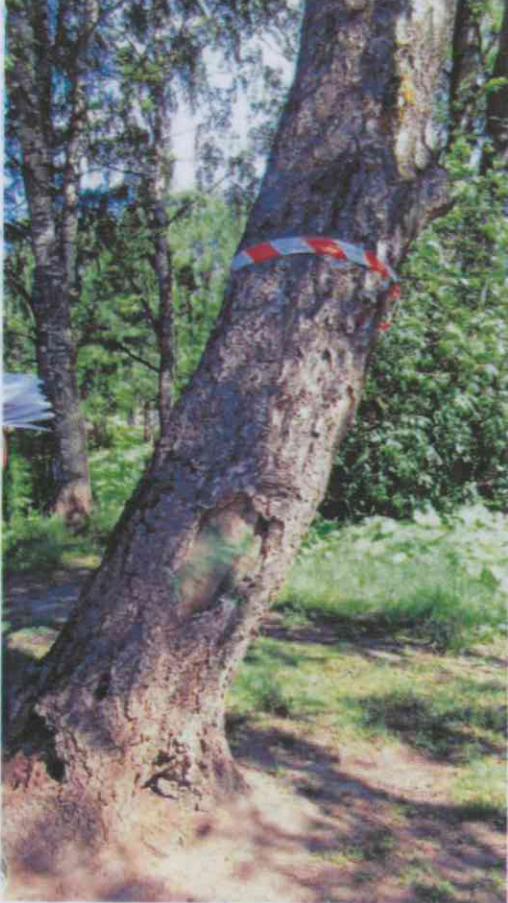
Фото 42 - Береза 9 - повреждение корней, наклон в сторону пешеходной зоны

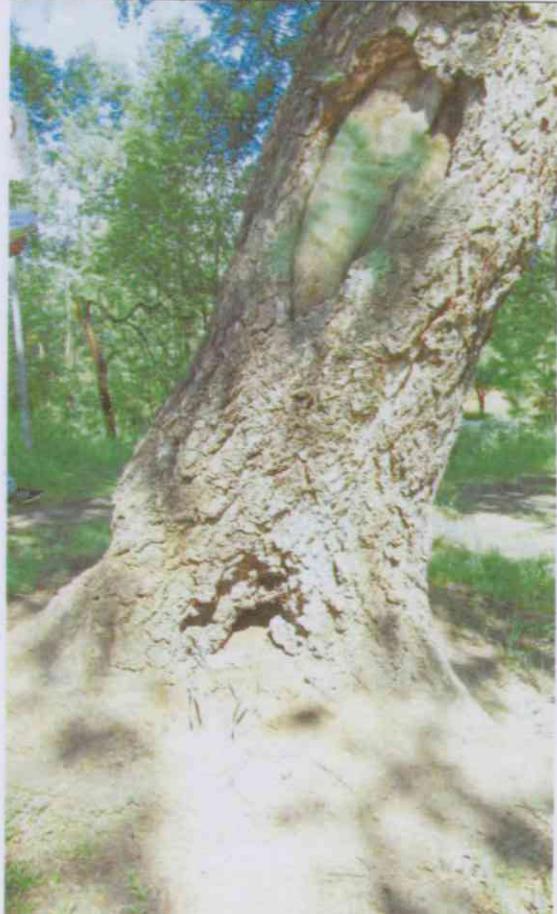
Фото 43 - Береза 9 - обширные повреждения ствола в прикорневой зоне

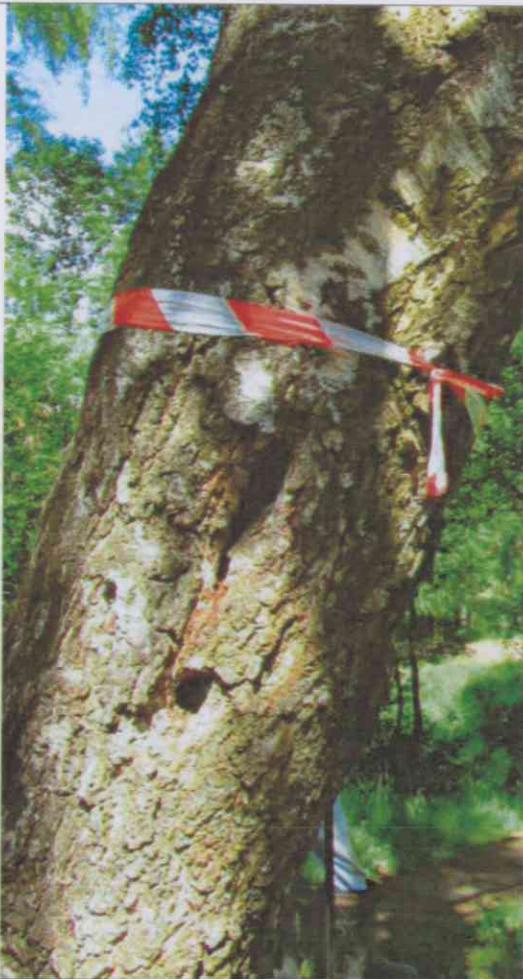
Фото 44 - Береза 9 - дупла и глубокие провалы в стволе в прикорневой зоне

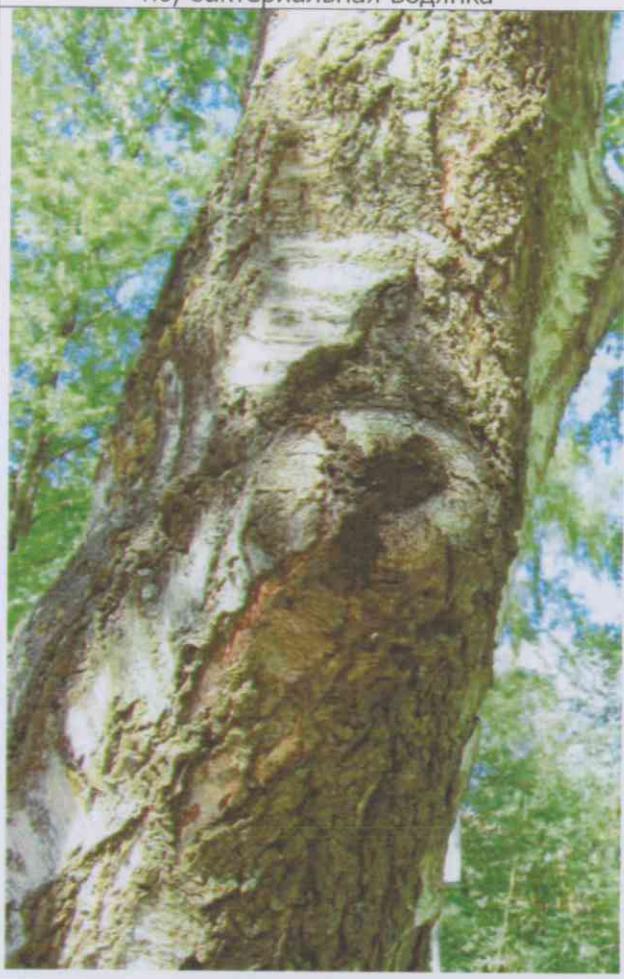
Фото 45 - Береза 9 - выход «мокнущей» субстанции из трещин ствола, предположительно, бактериальная водянка

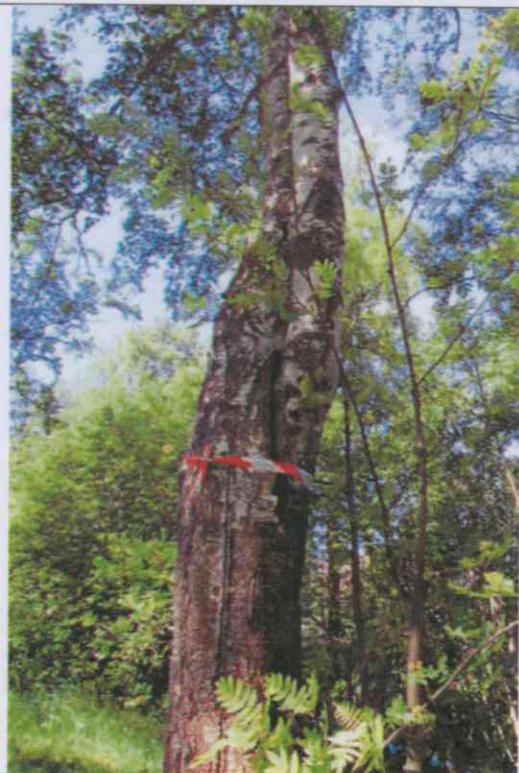
Фото 47 - Береза 10 - Два перекрученных ствола, обширные вертикальные растрескивания

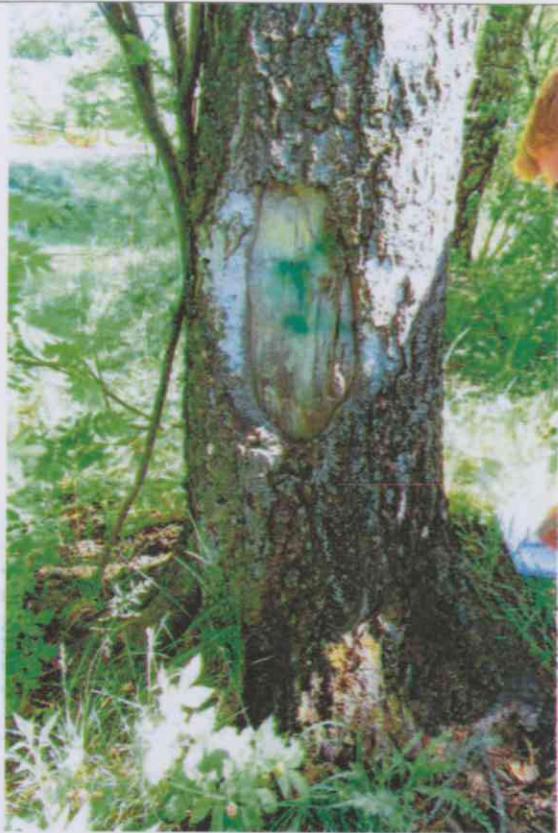
Фото 48 - Береза 10 - обширное повреждение в прикорневой части

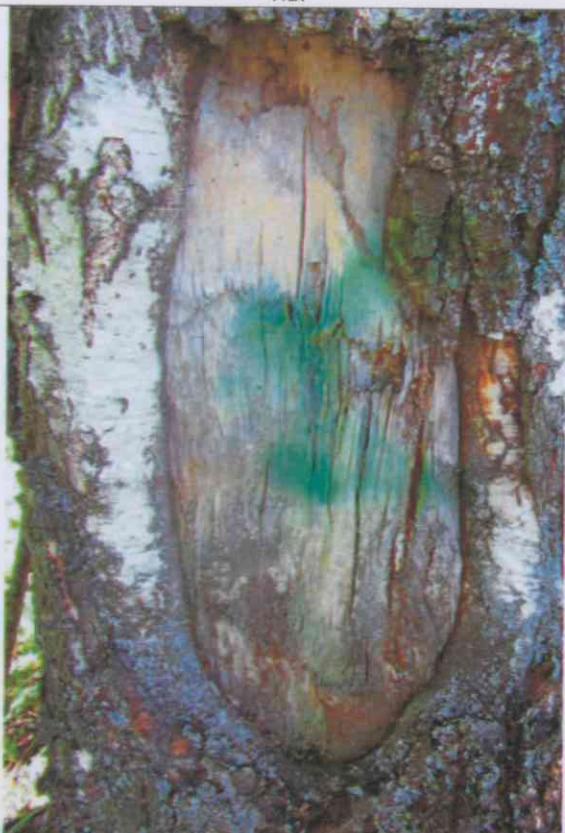
Фото 49 - береза 10 - выходные отверстия стволовых вредителей, разрушение древесины

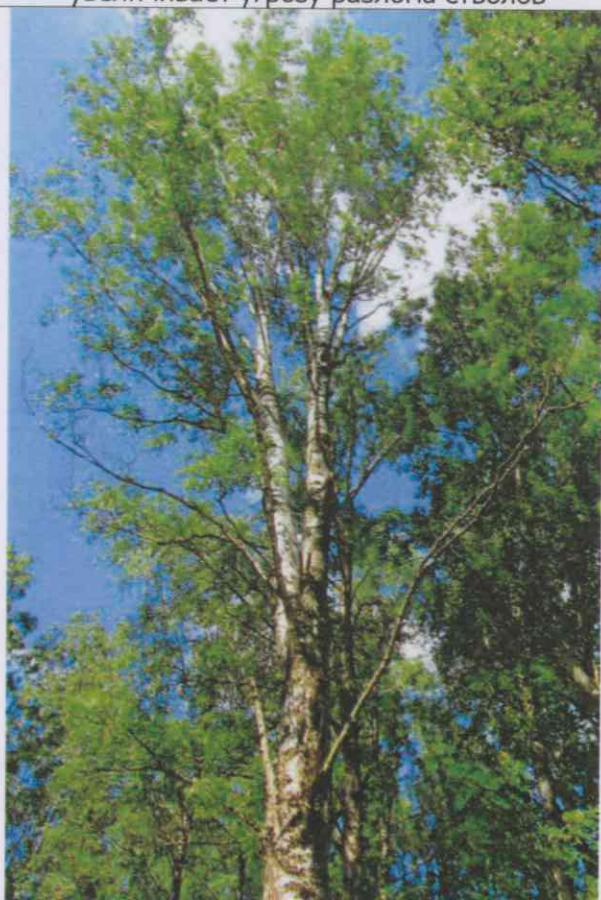
Фото 55 - Береза 11 - большой объем кроны, увеличивает угрозу разлома стволов

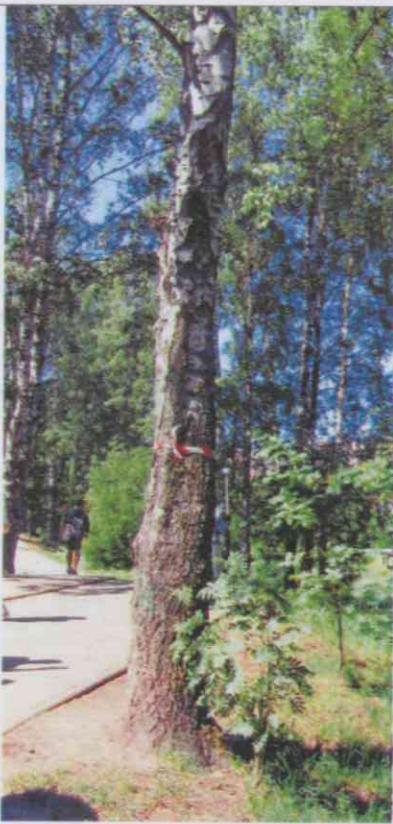
Фото 56 - Береза 12 - Повреждение корневой системы под дорожкой

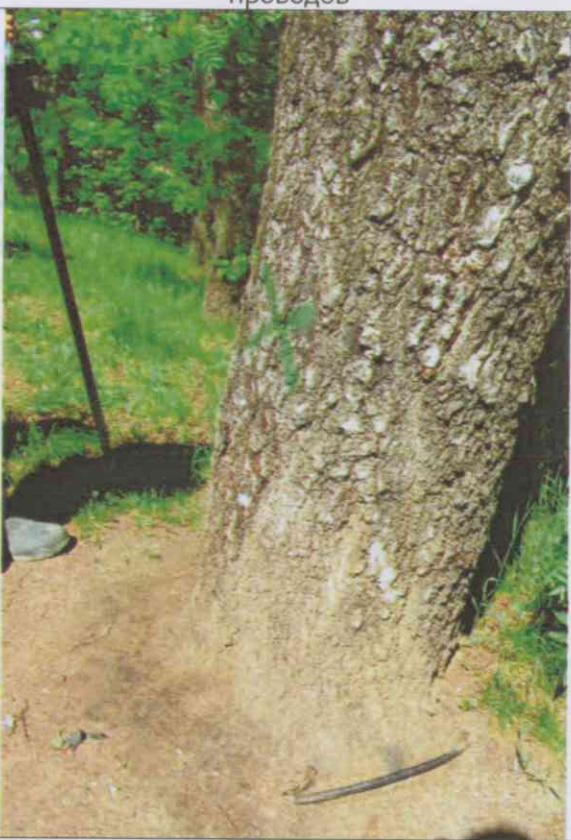
Фото 57 - Береза 12 - механическое повреждение корневой системы из-за прокладки проводов

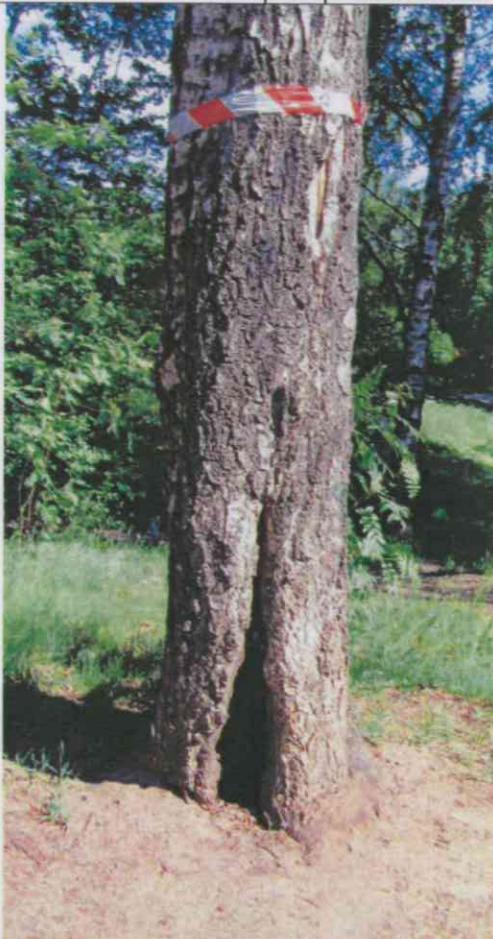
Фото 58 - Береза 12 - полное разрушение древесины ствола в прикорневой зоне

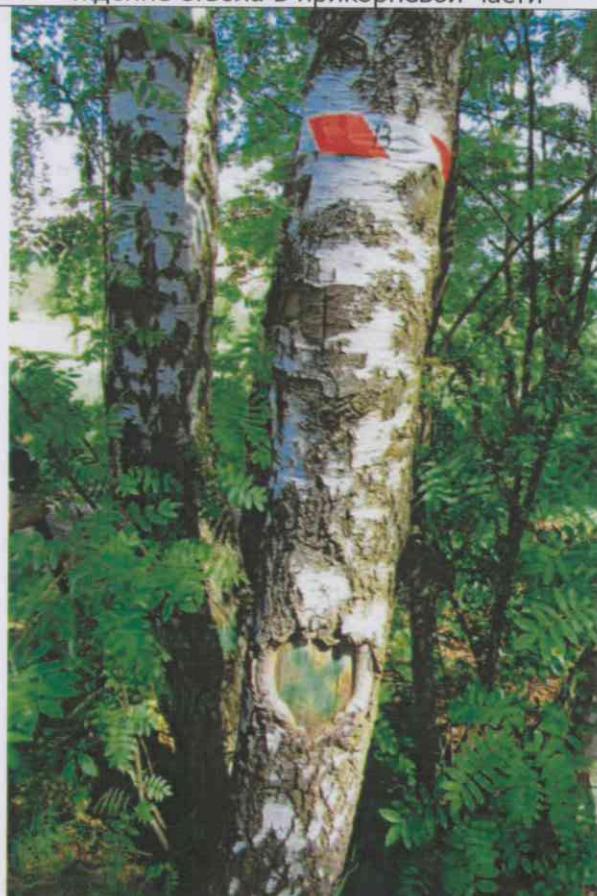
Фото 59 - Береза 13 - существенное повреждение ствола в прикорневой части

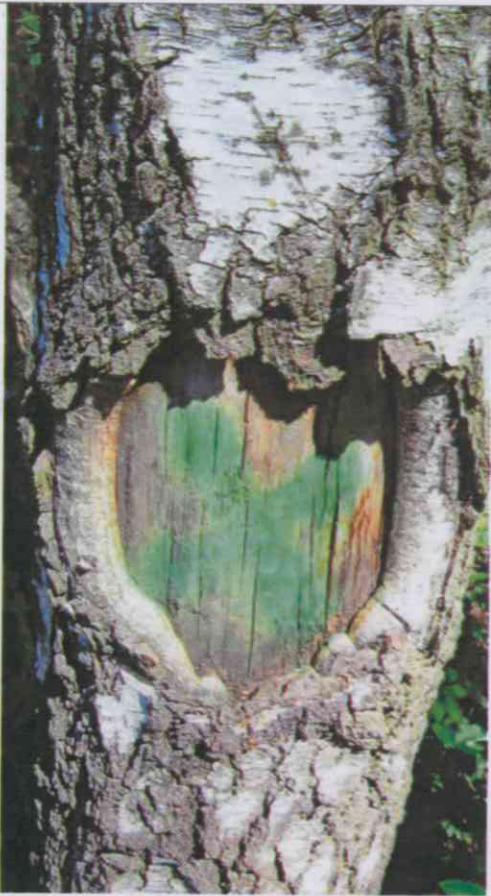
Фото 60 - Береза 13 - разрушение древесины в ране, вылетные отверстия стволовых вредителей

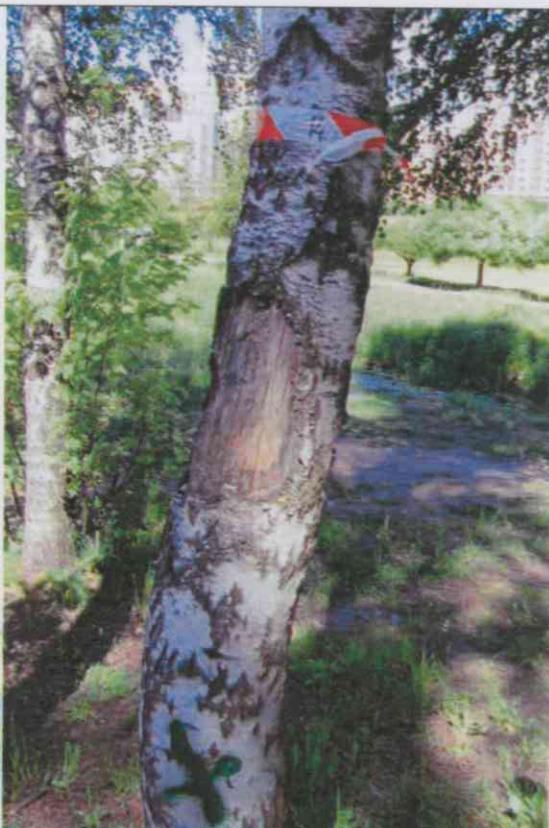
Фото 62 - Береза 14 – наклон и обширное по-враждение ствола в прикорневой зоне

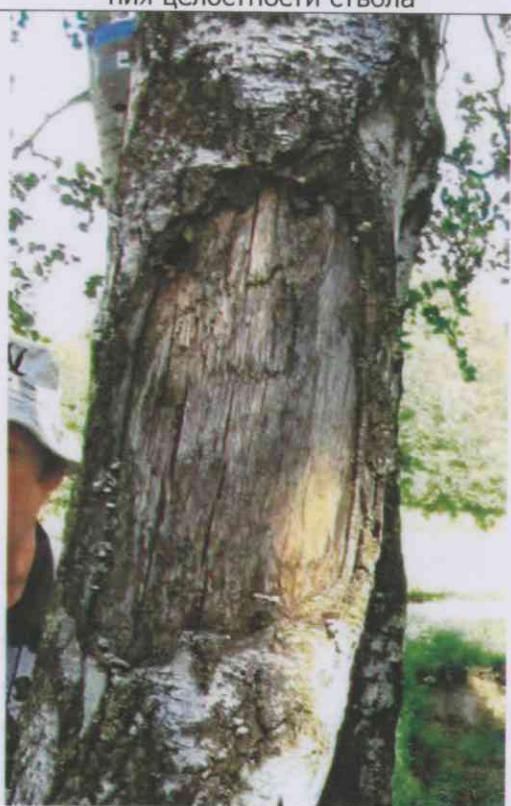
Фото 63 - Береза 14 - выход плодовых тел древоразрушающих грибов в месте разрушения целостности ствола

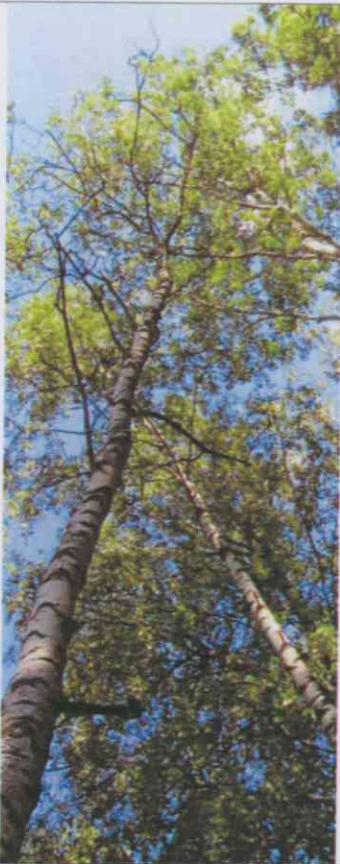
Фото 64 - Береза 14 - Изреженность кроны, усыхание ветвей

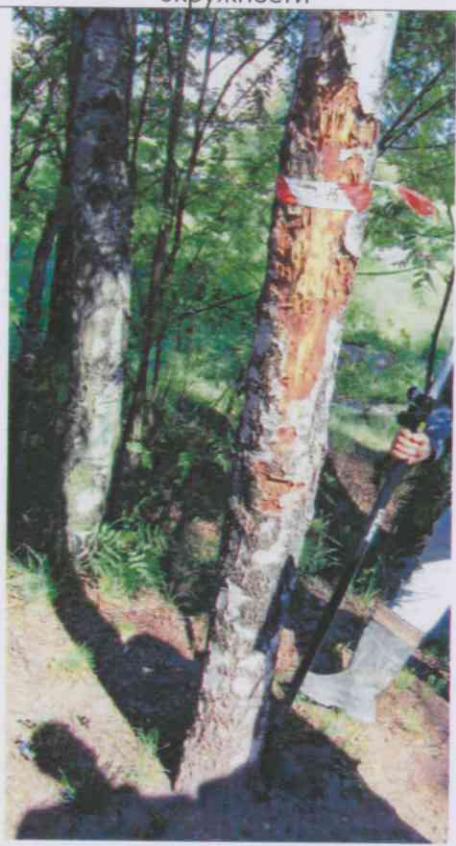
Фото 65 - Береза 15 - множественные механические повреждения ствола, обширные по окружности

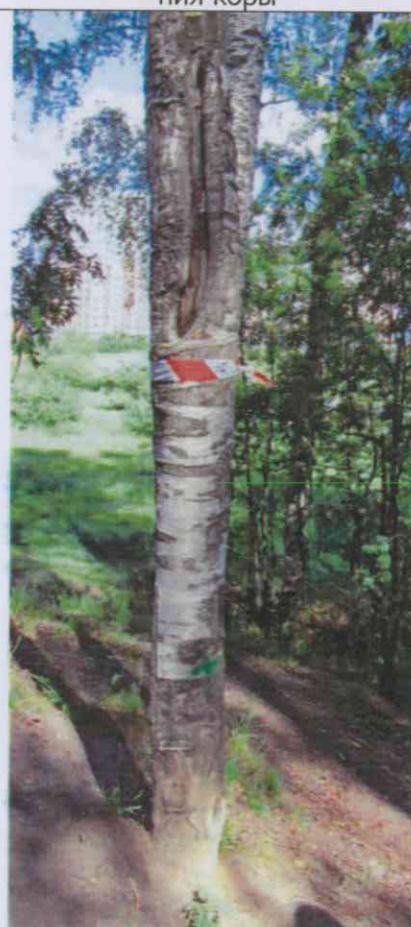
Фото 71 - Береза 17 - множественные повре-
ждения в нижней части ствола, растрескива-
ния коры

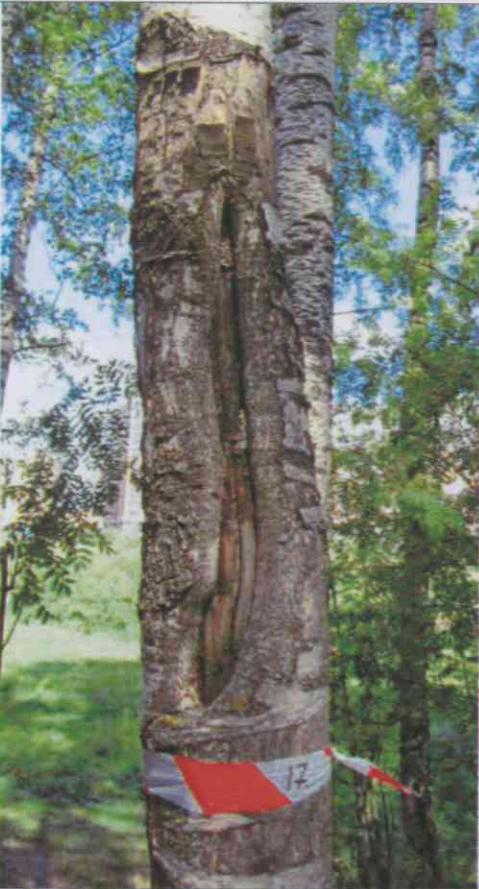
Фото 72 - Береза 17 - разрушение древесины ствола в нижней части

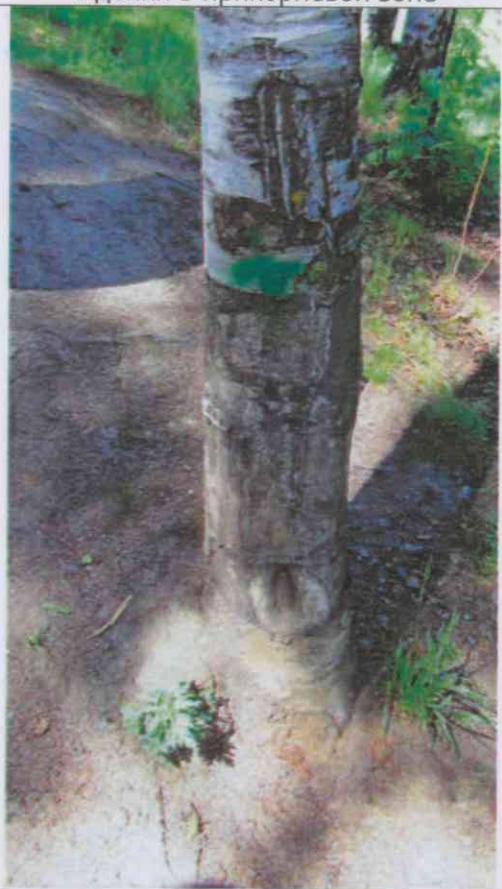
Фото 73 - Береза 17 - механические повреждения в прикорневой зоне

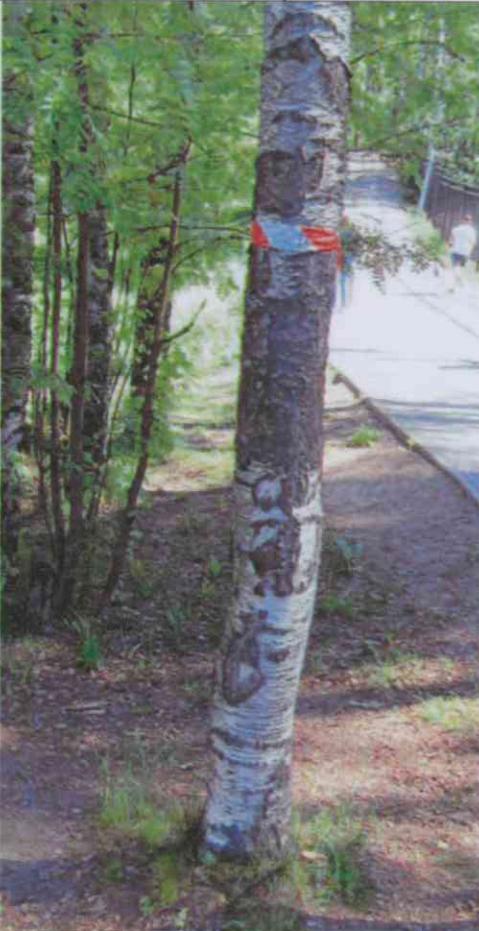
Фото 74 - Береза 18 - прикорневая часть, механические повреждения

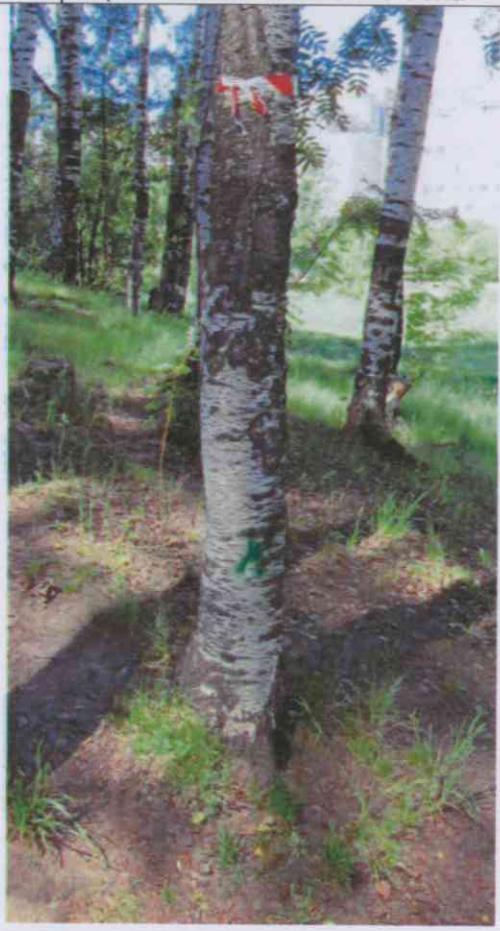
Фото 75- Береза 18 - глубокие вертикальные трещины в нижней части ствола

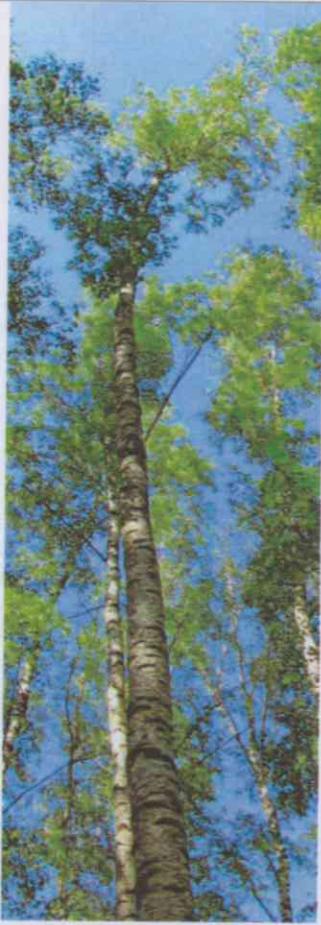
Фото 76 - Береза 18 - существенная изреженность кроны

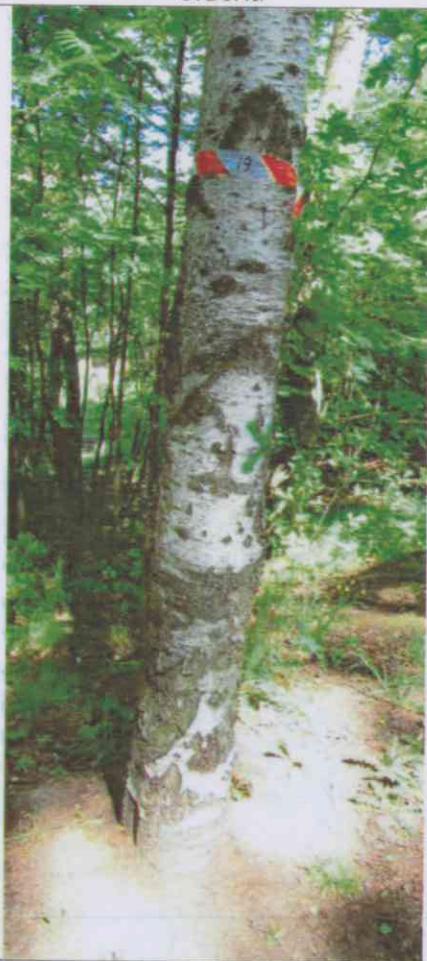
Фото 77 - Береза 19 - механическое повреждение с выгниванием древесины в основании ствола
