ОТЧЕТ

о проведенном фитопатологическом обследовании зеленых насаждений
территории парка Оккервиль г. Кудрово

Исполнитель: Евдокимова Елена Анатольевна, к.б.н. по защите растений

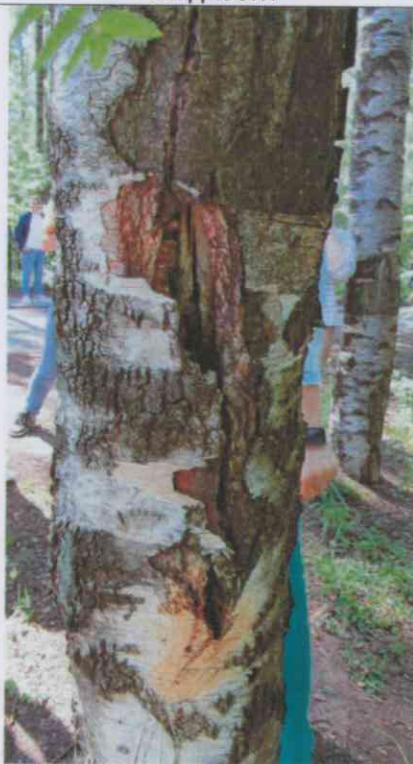
Фото 78 - Береза 19 - Глубокие вертикальные трещины в нижней части ствола с выделением жидкости

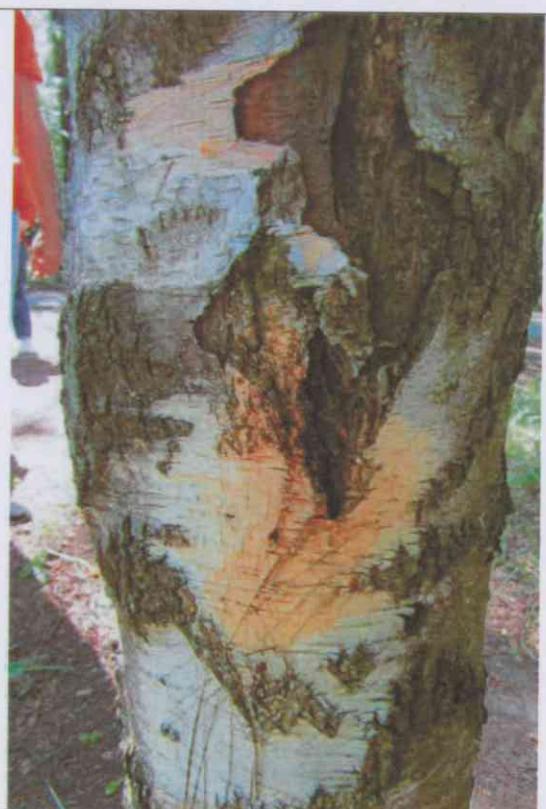
Фото 79 - Береза 19 - множественные механические повреждения ствола в нижней части

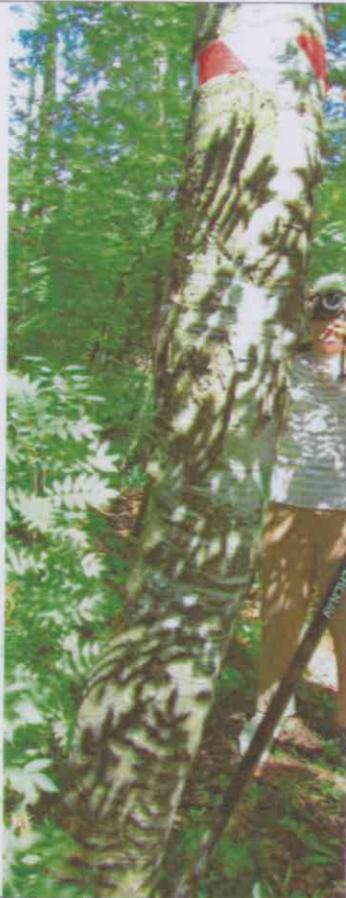
Фото 80 - Береза 19 - изгиб ствола в нижней части

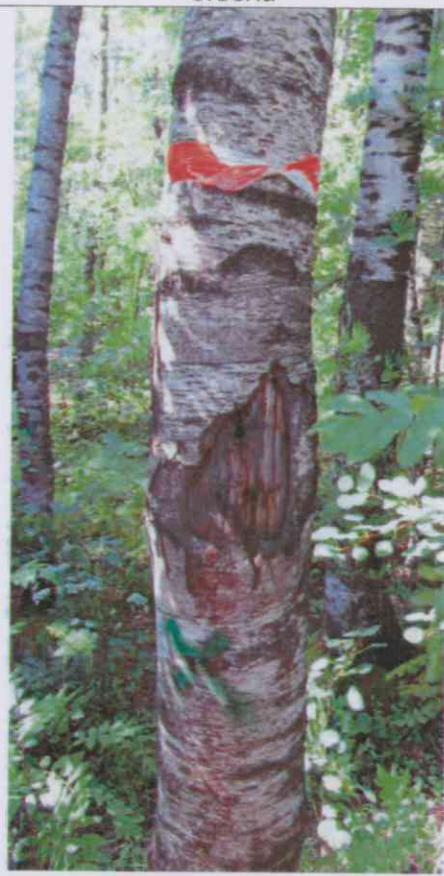
Фото 81 - Береза 20 - обширное повреждение с выгниванием древесины в нижней части ствола

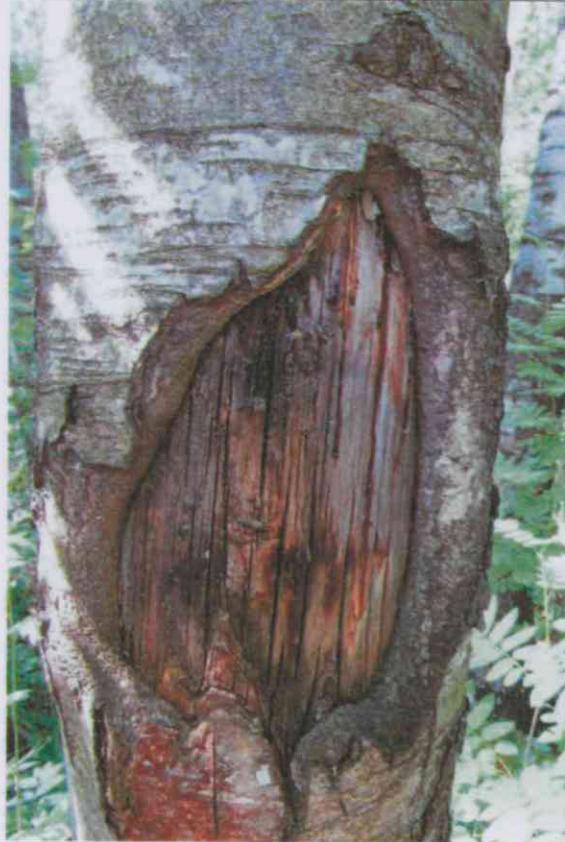
Фото 82 - Береза 20 - разрушение древесины в мете повреждения, выгнивание, вылетные отверстия стволовых вредителей

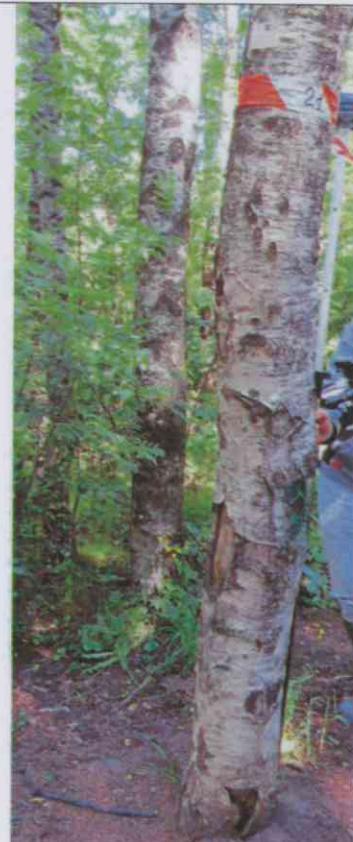
Фото 83 - Береза 21 - множественные механические повреждения в нижней части ствола

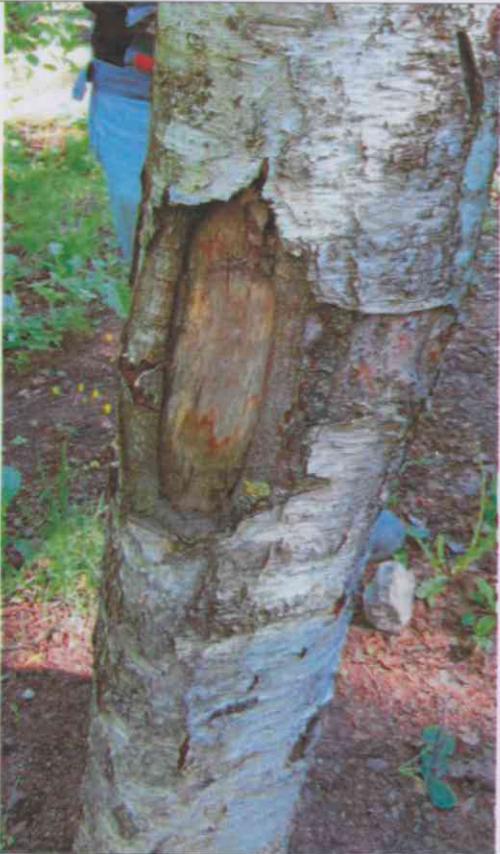
Фото 84 - Береза 21 - обширное повреждение с выгниванием древесины в нижней части ствола

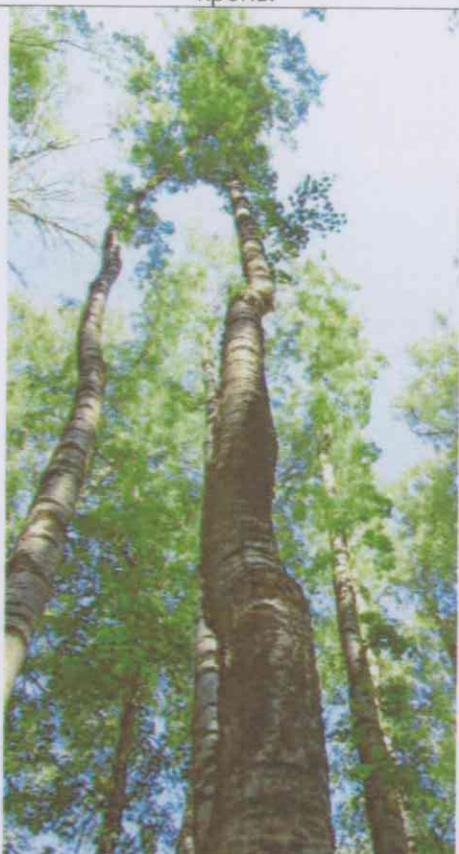
Фото 85 - Береза 21 – смыкание крон с Березой 22, извилистость ствола, изреженность кроны

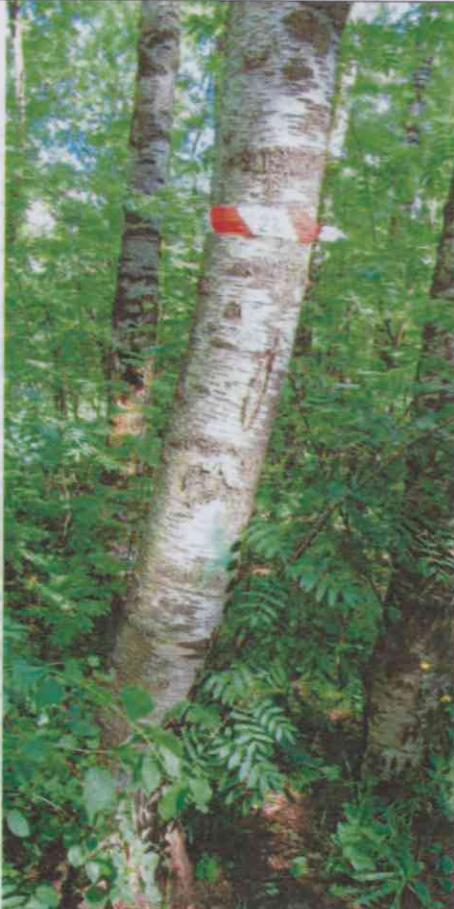
Фото 86- Береза 22 - повреждения ствола в нижней части

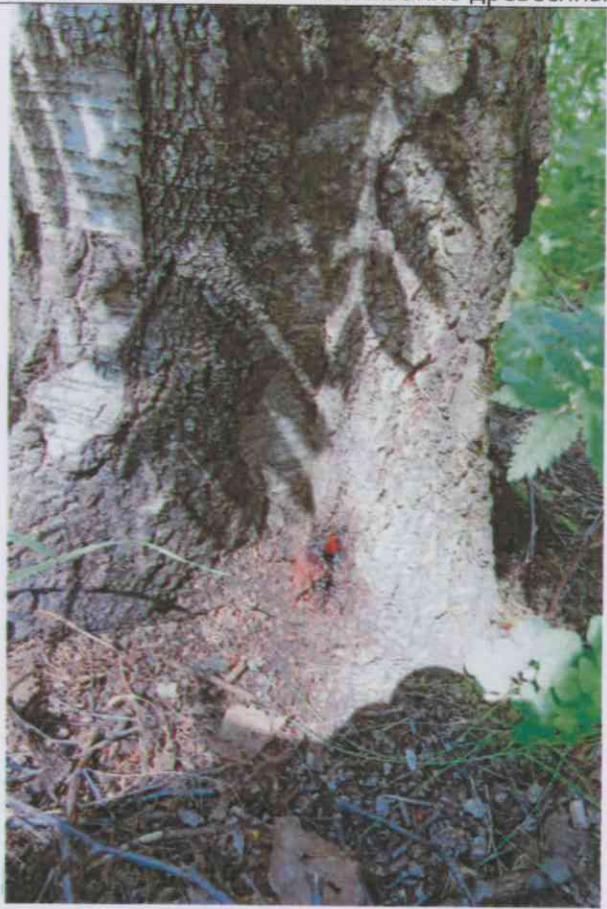
Фото 87 - Береза 22 - Выделение жидкости в нижней части ствола - выгнивание древесины

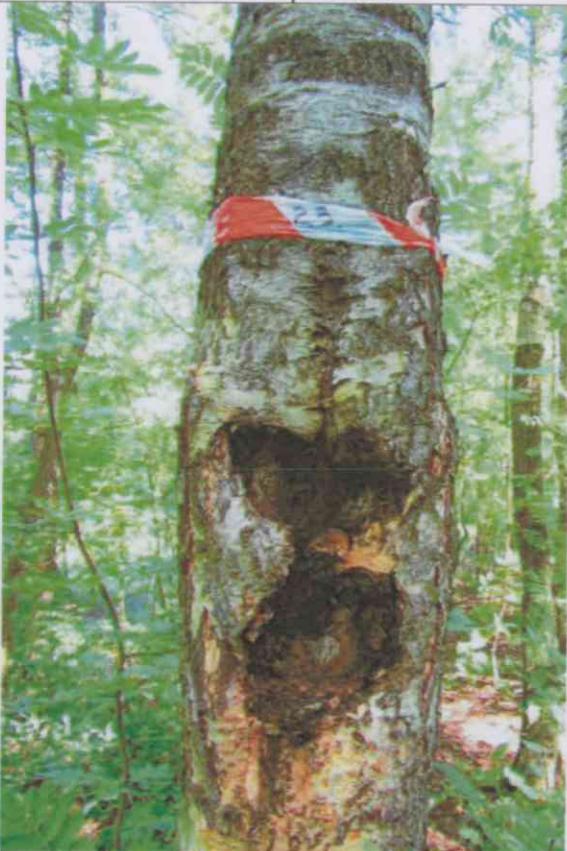
Фото 88 - Береза 23 - обширные повреждения ствола в нижней части с выделением жидкости и наростами

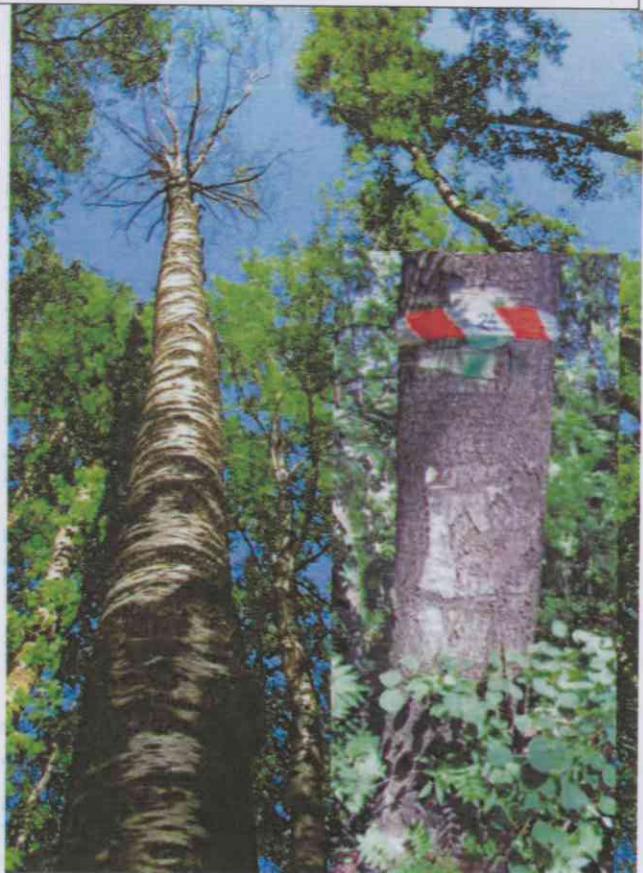
Фото 91 – Береза 24 – Сухостой текущего года

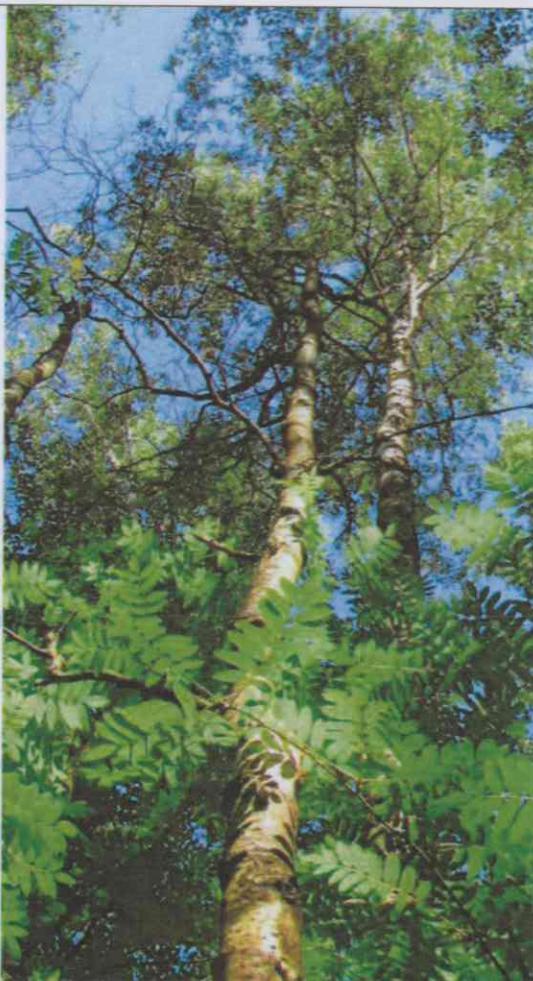
Фото 94- Береза 26 - сухостой прошлых лет

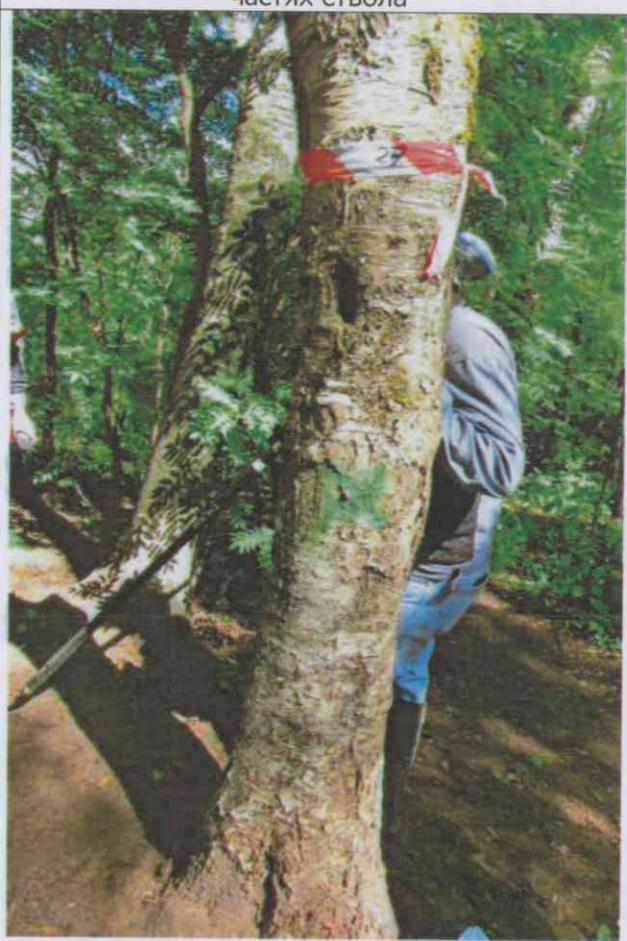
Фото 95 -Береза 27 - Множественные механические повреждения в нижней и прикорневой частях ствола

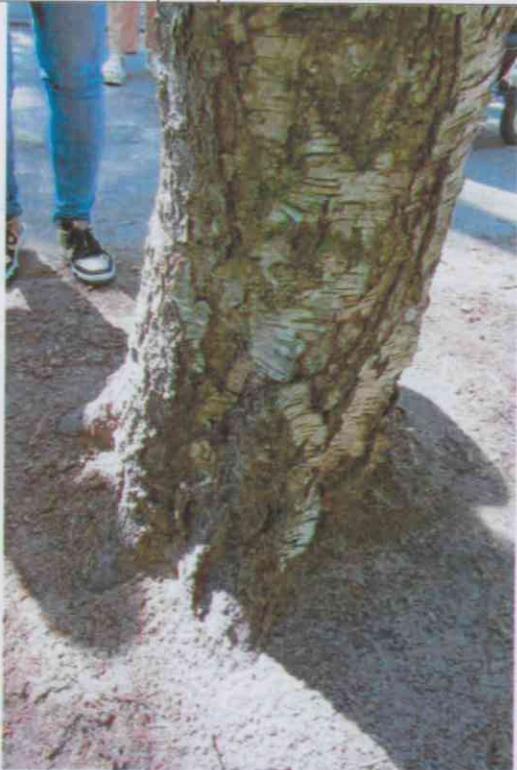
Фото 96 - Береза 27 - переуплотнение грунта в прикорневой части

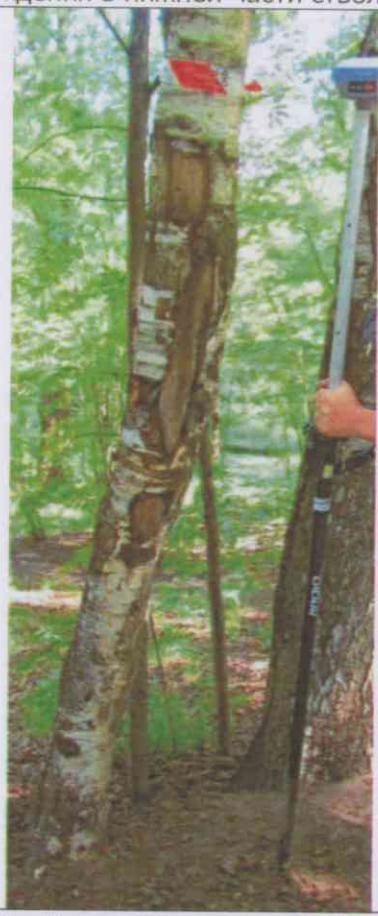
Фото 97 - Береза 28 - Множественные повреждения в нижней части ствола

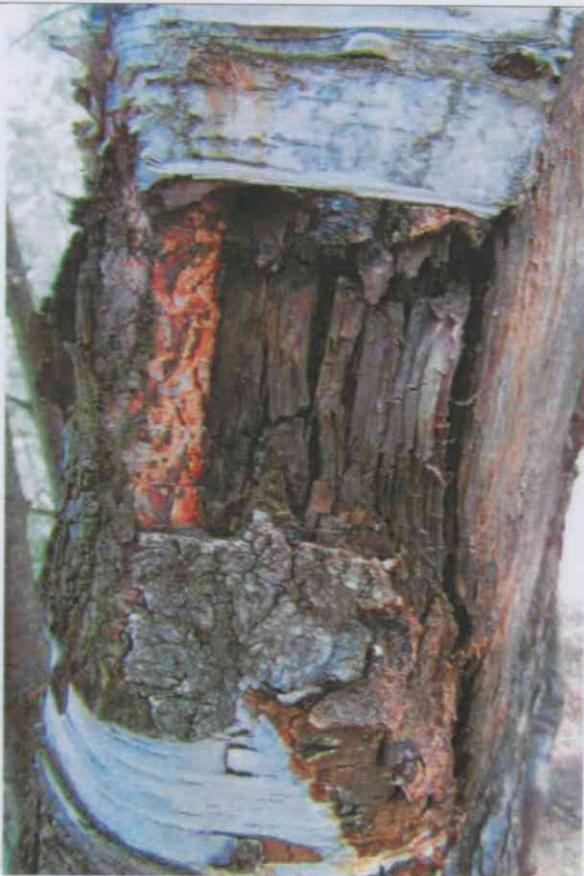
Фото 98 - Береза 28 - обширное повреждение ствала с выкрашиванием разрушенной древесины

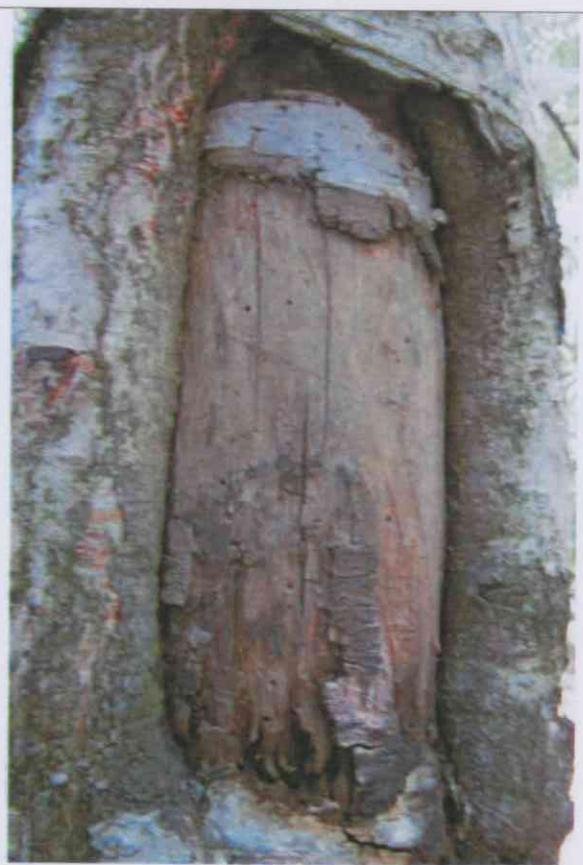
Фото 99 - Береза 28 - вылетные отверстия стволовых вредителей в месте повреждения

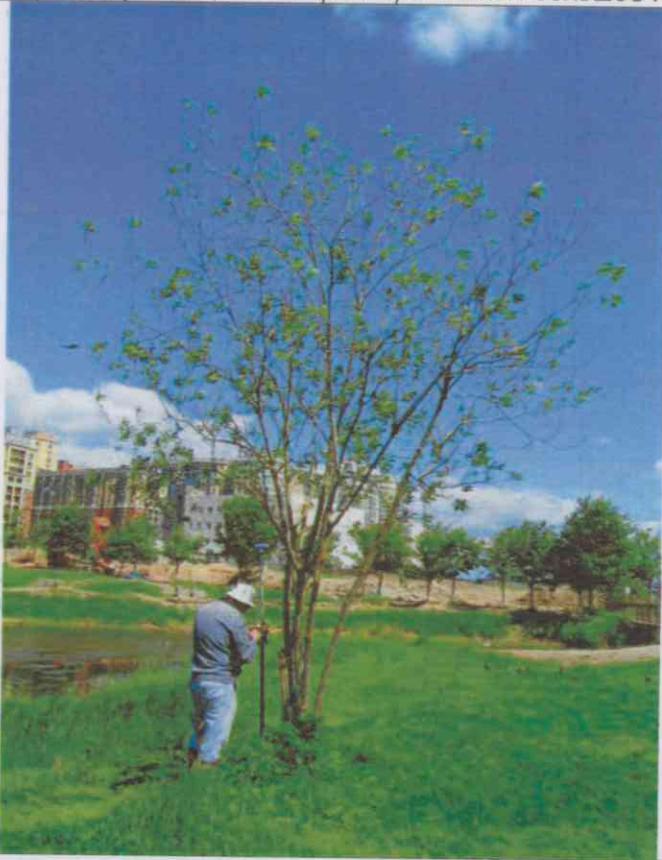
Согласно имеющемуся плану реконструкции парка, некоторые осмотренные деревья рекомендованы были к пересадке, в том числе и дерево Ивы (фото 100), которая находится в неудовлетворительном состоянии, имеет высоту – более 4,5 метров, объем кроны в диаметре 4-5 м, 6 стволов диаметром 6-8 см. Рекомендуется пересмотреть план пересадки и подобные деревья – не пересаживать, а заменять более здоровыми и меньшего размера. Так как подобные крупные экземпляры – очень трудно переносят пересадку и могут не выжить даже при соблюдении всех необходимых условий.

Фото 100 - Ива под пересадку - не целесообразно, слишком большое и в плохом состоянии

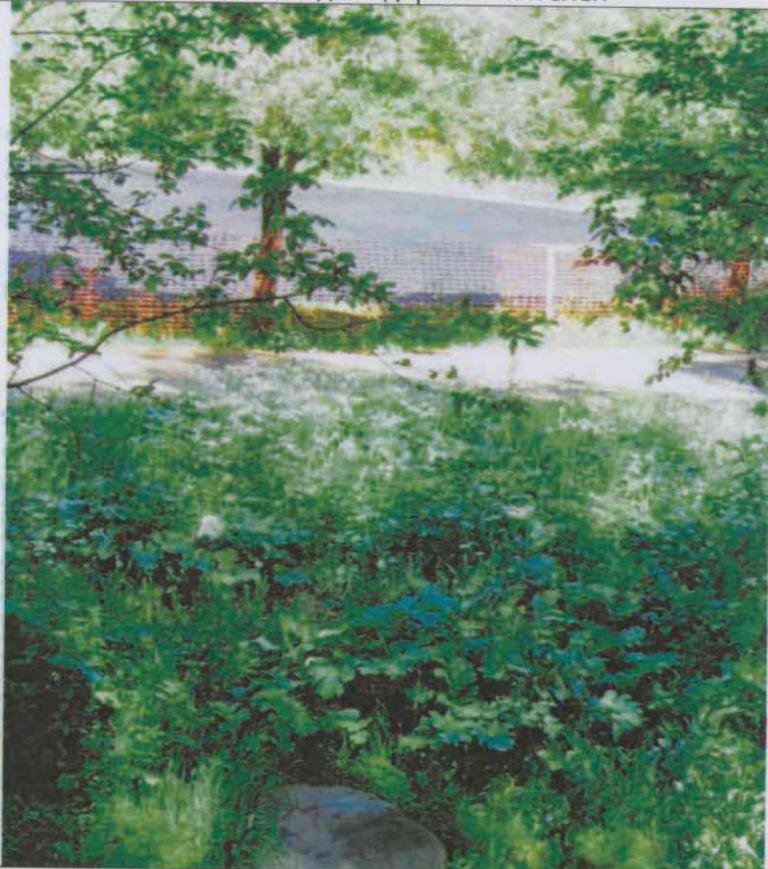
При осмотре так же замечено в нескольких местах возле русла реки – куртинами произрастает борщевик Сосновского (фото 101). Это подкарантинный вид сорного растения, который является опасным для здоровья людей и должен быть уничтожен. В процессе эксплуатации парка – рекомендуется делать периодические обследования всей территории по выявлению и уничтожению очагов произрастания этого растения.

Фото 101 – заросли борщевика Сосновского по берегу реки Оккервиль на территории парка – опасность для здоровья жителей
