ОТЧЕТ

о проведенном фитопатологическом обследовании зеленых насаждений
территории парка Оккервиль г. Кудрово

Исполнитель: Евдокимова Елена Анатольевна, к.б.н. по защите растений

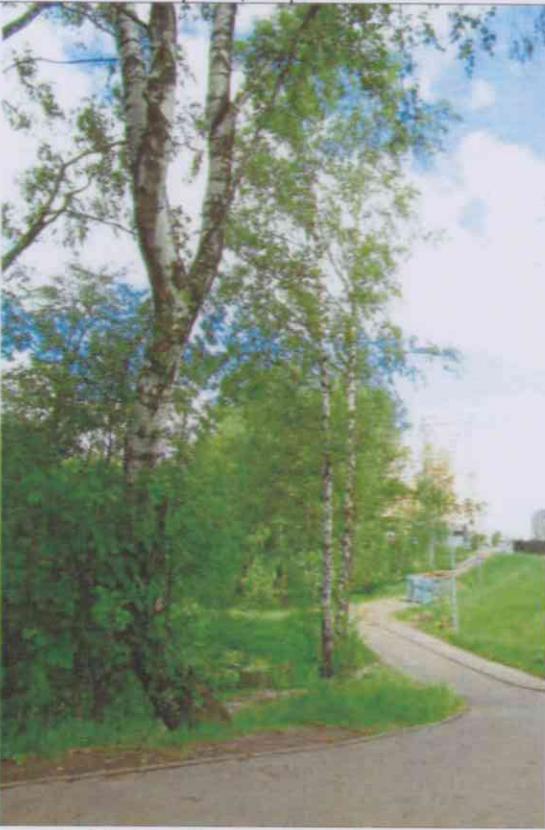
В подлеске – массово произрастает куртинами молодая поросль выше названных древесных пород, ивы кустовидной формы, злаковые и двудольные травы (фото 1, 1а). Между растениями пролегают пешеходные грунтовые дорожки и несколько асфальтированных. Почвы – серые лестные, суглинистые, малоплодородные. В массивах естественно произрастающих деревьев из-за густоты стояния основная масса крон у деревьев расположена в верхней части, только в местах выхода к свету над тропиночной сетью – рост крон более обширен. Часто – деревья развиваются в несколько стволов, имея извилистую форму.

<p>Фото 1 - Общий вид - дорожки при входе с ул. Центральной</p>

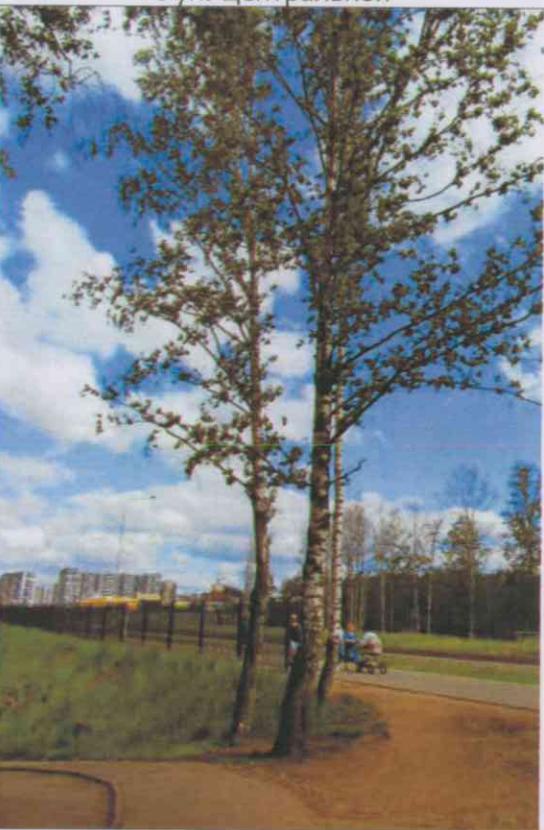
<p>Фото 1а - Общий вид - дорожки при входе с ул. Центральной</p>

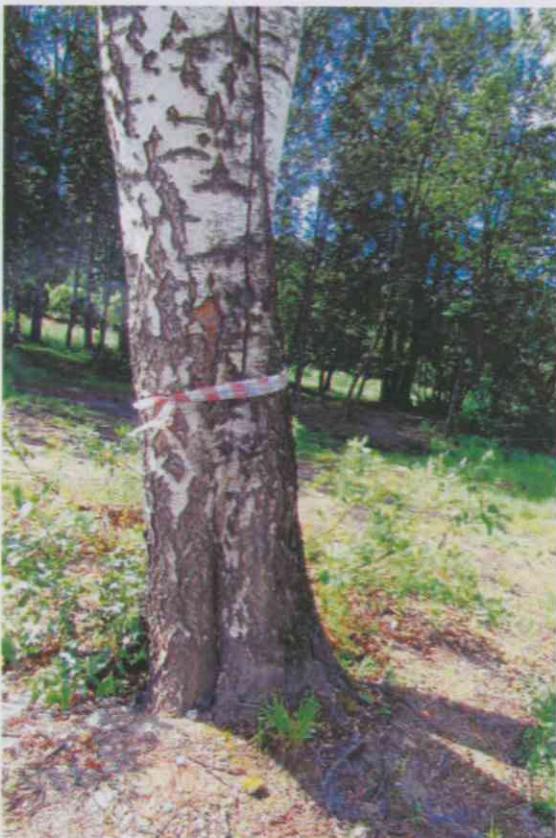
<p>Фото 2 - Береза 1 - остатки 2-х стволов после спиливания верха</p>

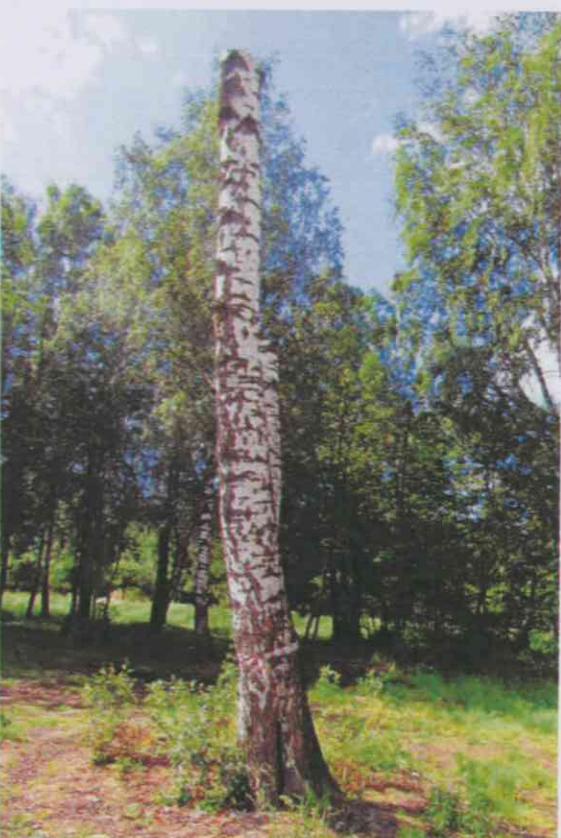
<p>Фото 3 - Береза 1 - вид оставшихся стволов</p>

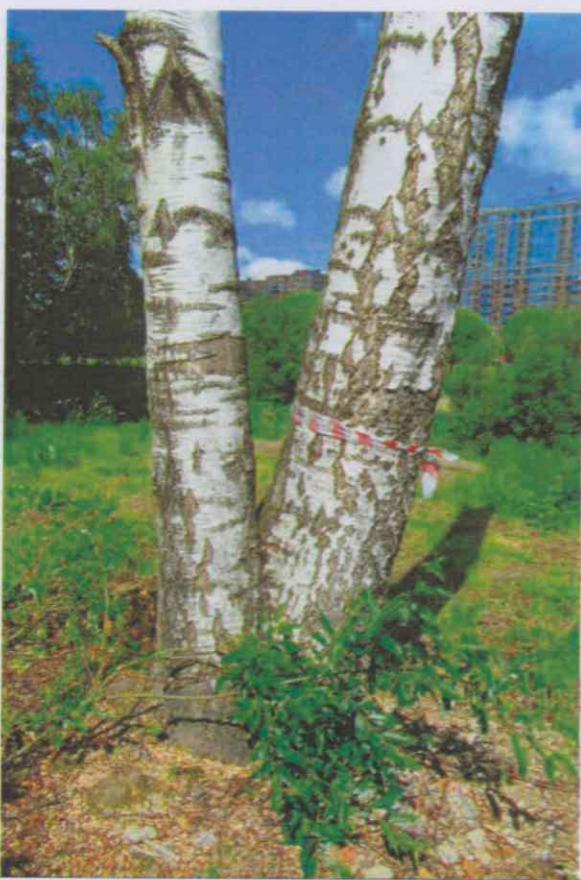
Фото 4 - Береза 1 - прикорневая часть

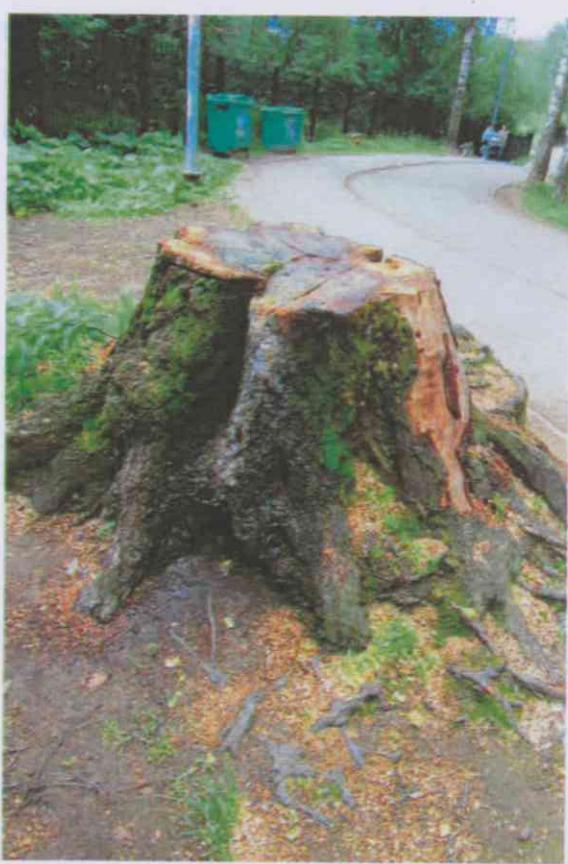
Дополнительно были осмотрены пни от недавно спиленных деревьев (фото 5,6,7,8,9) и признано, что спил деревьев был целесообразен, так как все они имеют четко выраженные обширные площади внутренних гнилей в прикорневой зоне, особенно это касается спила крупного дерева (фото 5), который практически разрушен. Такие деревья несут очень большую опасность при усилении ветровой нагрузки и склонность к падению, что могло бы привести к травмам и гибели человека.

Фото 5 - Пень 1 оставшийся после удаления дерева

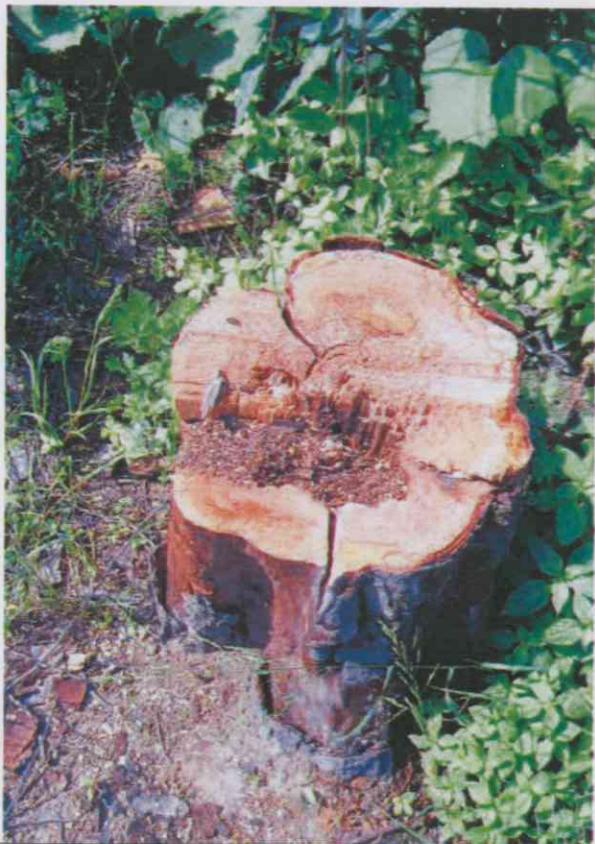
Фото 6 - Пень 2 - оставшийся после удаления дерева

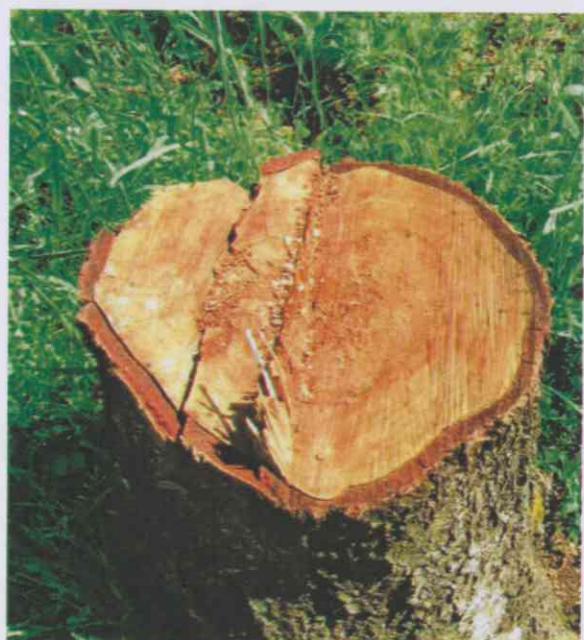
Фото 7 - Пень 3 – четко видны границы внутренней гнили ствола

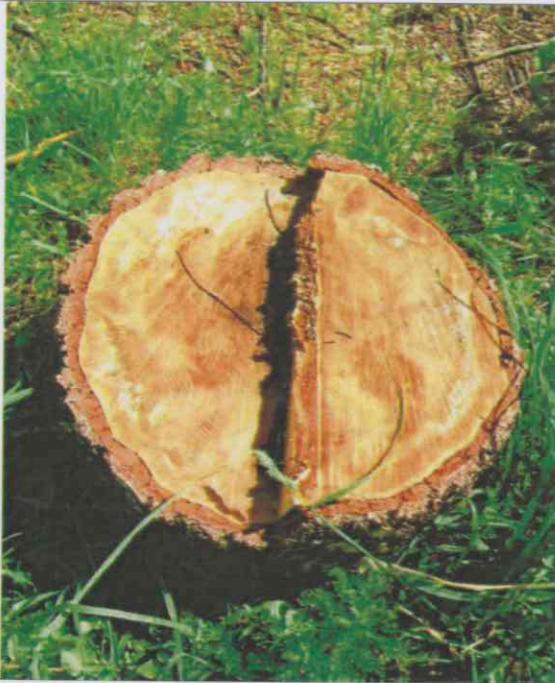
Фото 8 - Пень 4 - полное выгнивание древесины

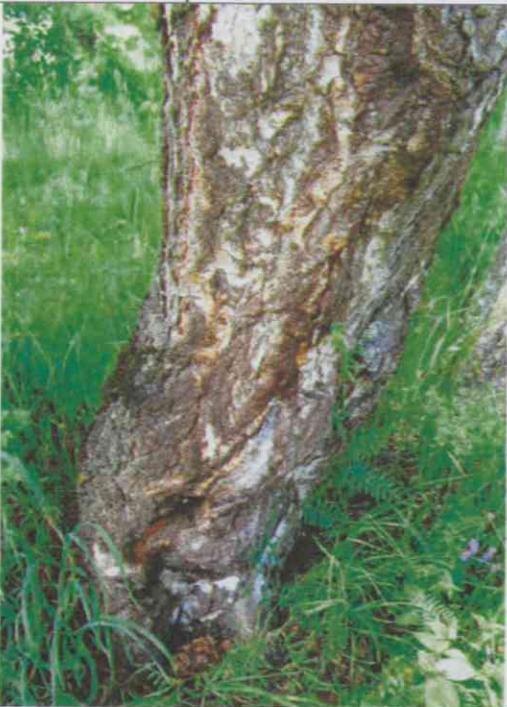
Фото 13 - Береза 2 - деградация ствола в прикорневой части

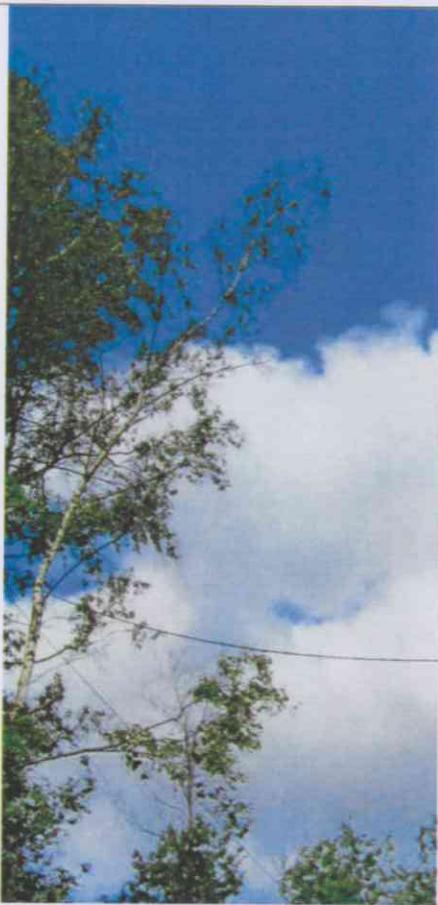
При осмотре так же отмечено, что со стороны, примыкающей к ул. Центральной в группе произрастания берез (фото 10,15,16) на одном из деревьев на металлической проволоке закреплены электрические провода прямо на стволе дерева, что является грубым нарушением техники безопасности и в случае короткого замыкания или удара молнии в дерево – может привести к возгоранию, что так же создает угрозу для жизни и здоровья людей.

Фото 16 - Береза 2 - нависает над проводами

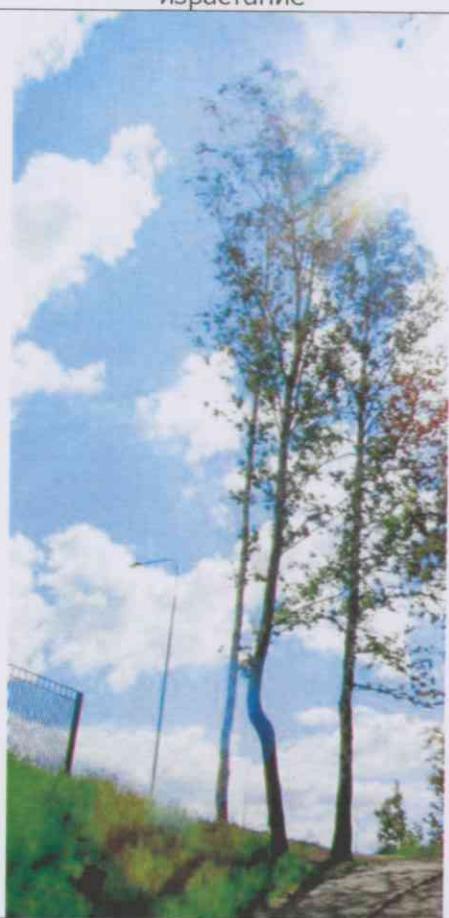
Фото 17 - Группа Берез 3,4,5, совместное прорастание

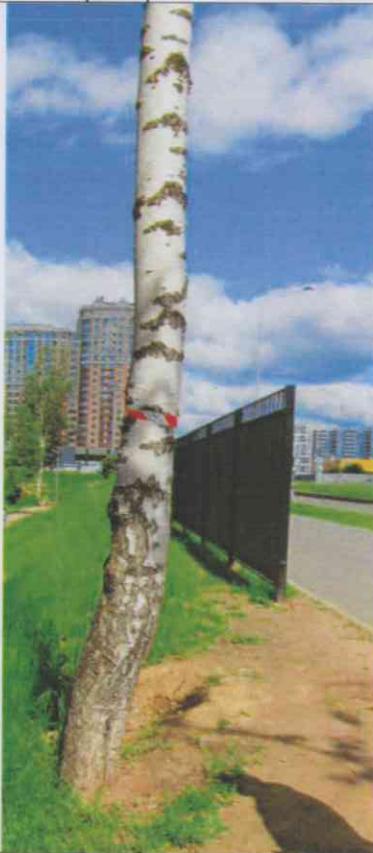
Фото 22 - Береза 4 - переуплотнение грунта в прикорневой части

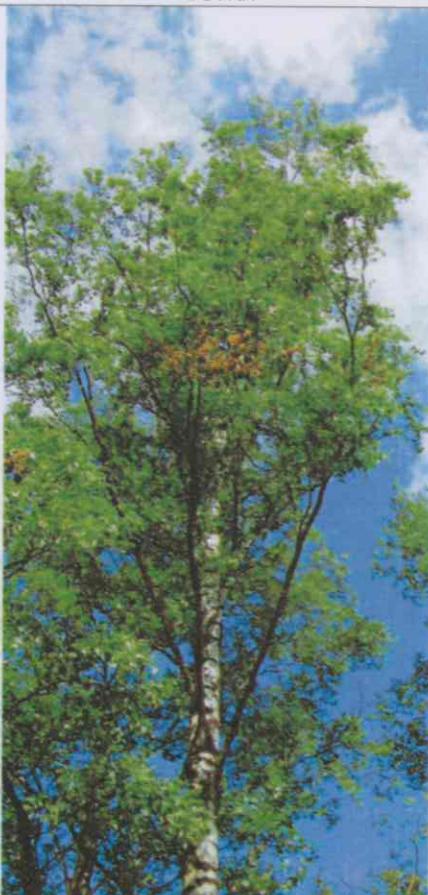
Фото 34 -Береза 6 - узкая крона, отмирающие ветки

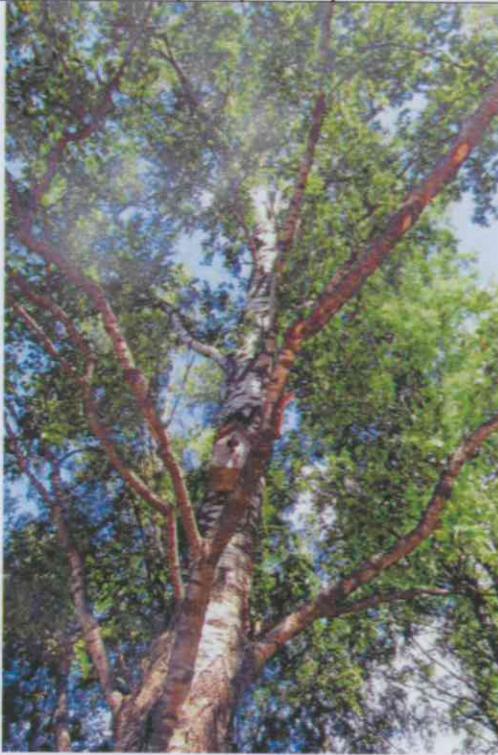
Фото 46 - Береза 9 - усыхание нижних ветвей, инородные предметы, прикрепленные к стволу (скворечник)

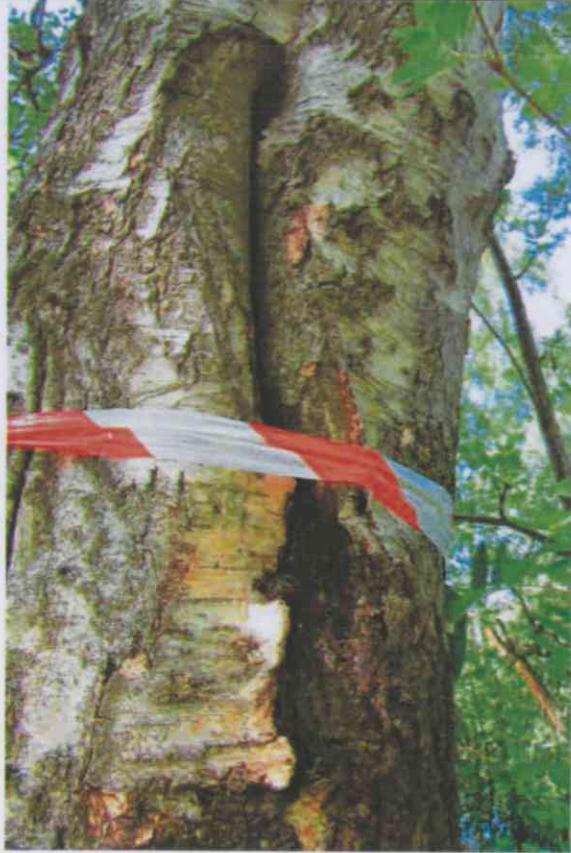
Фото 50 - Береза 10 - глубокий разлом в месте соприкосновения стволов

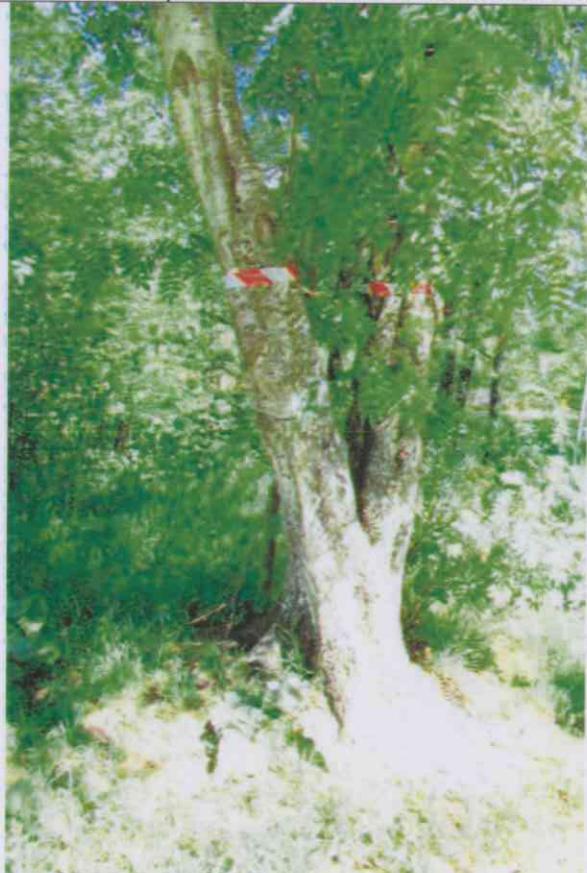
Фото 51 - Береза 11 - два ствола с множественными провалами стволов и выгниванием

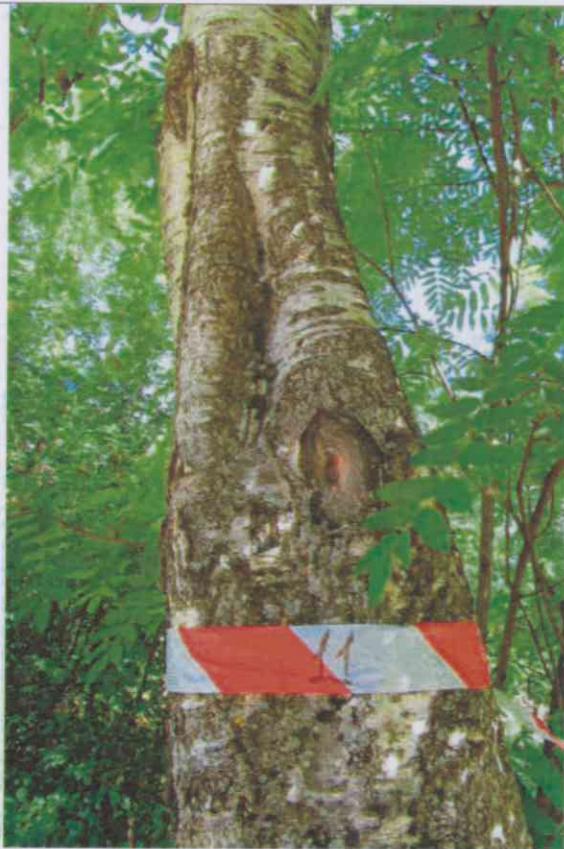
Фото 52 - Береза 11 - вдавленность одного из стволов из-за внутренних гнилей

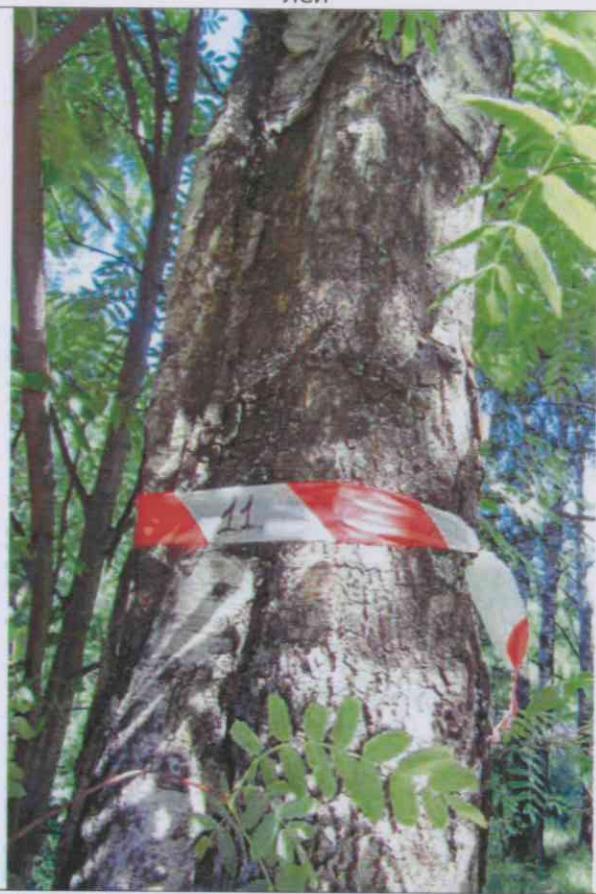
Фото 53 - Береза 11 - изменение нормальной формы другого ствала из-за внутренних гнилей

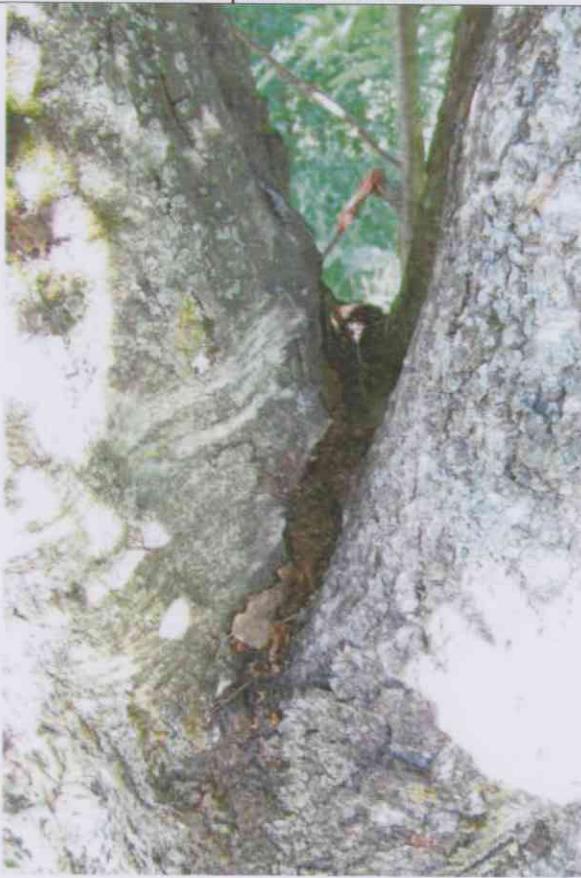
Фото 54 - Береза 11 - выгнивание древесины в месте разлома стволов

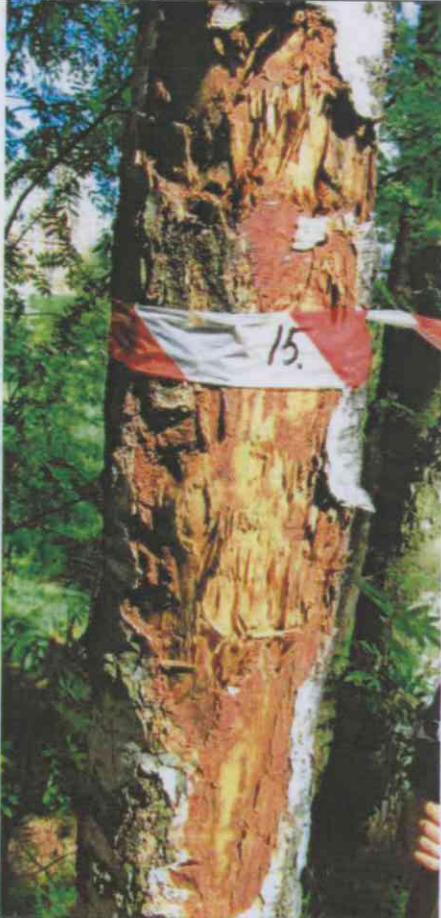
Фото 66 - Береза 15 - изменение окраски древесины под воздействием гнили

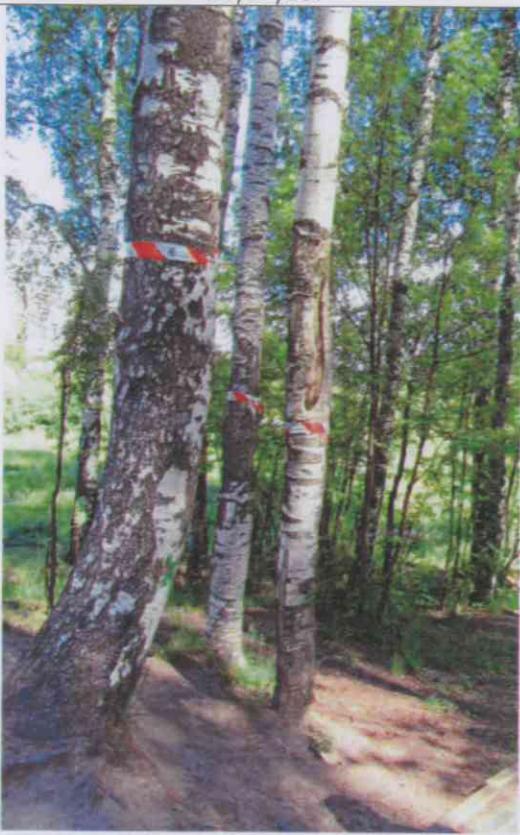
Фото 68 – Группа близко растущих берез
16,17,18.

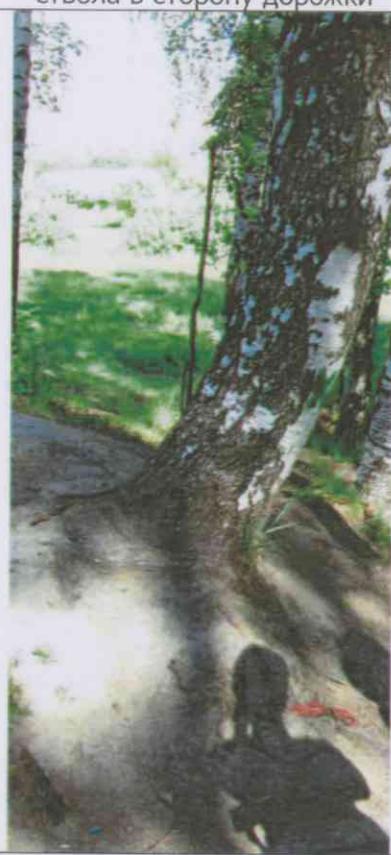
Фото 69 - Береза 16 - рост на горке, уклон
ствола в сторону дорожки

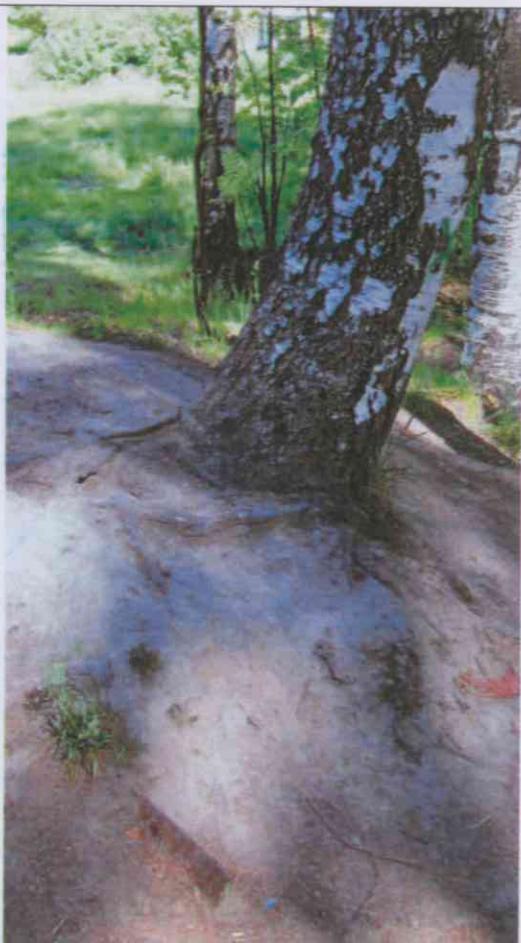
Фото 70 - Береза 16 - переуплотнение и иссу-
шение грунта в корневой зоне

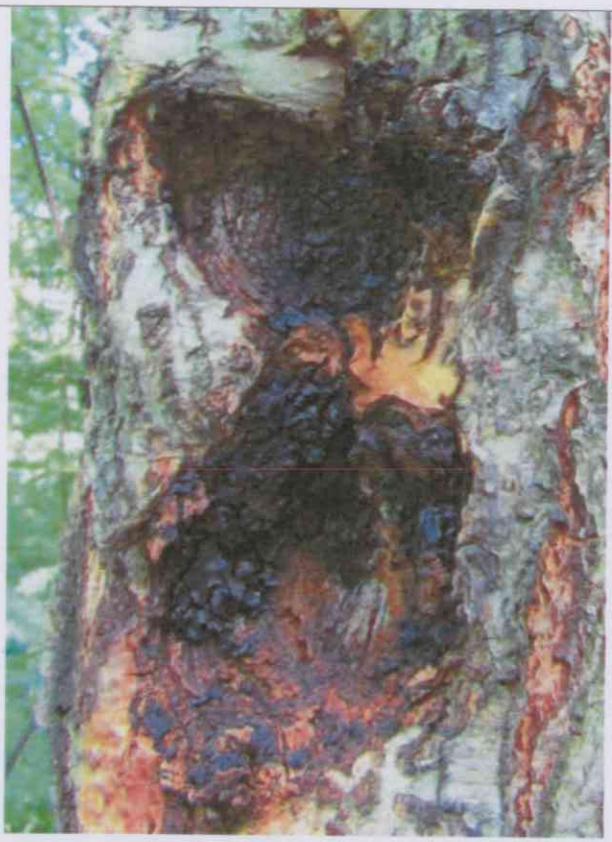
Фото 89 - Береза 23 - предположительно, бактериоз

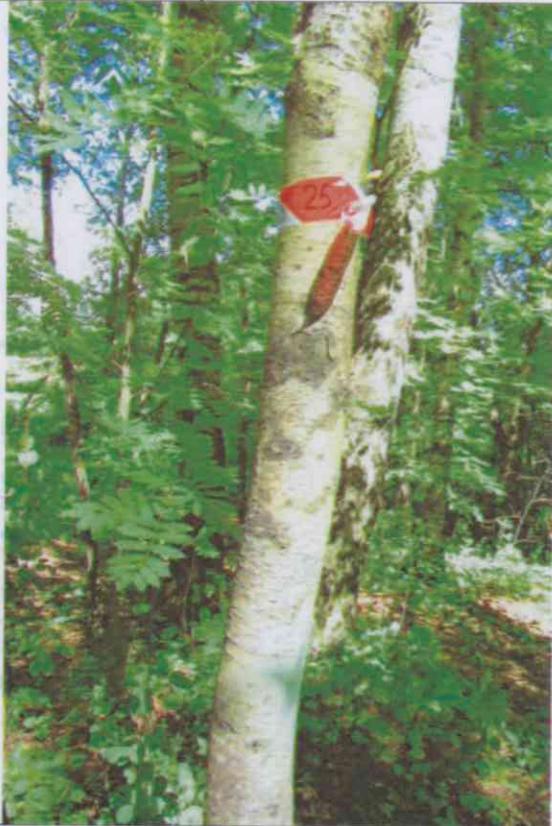
Фото 92- Береза 25 – Усохший ствол

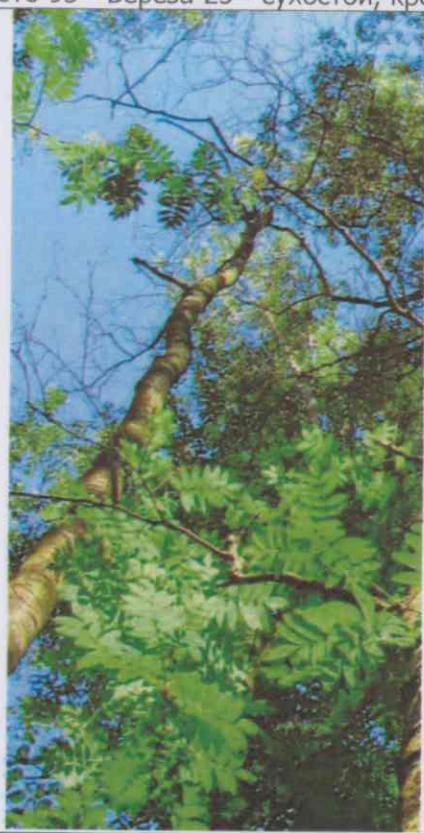
Фото 93 - Береза 25 - сухостой, крона
